# Candi Kalasan

Laporan Hidrologi dan Hidraulika 2015-2016

Djoko Luknanto

Laboratorium Hidraulika

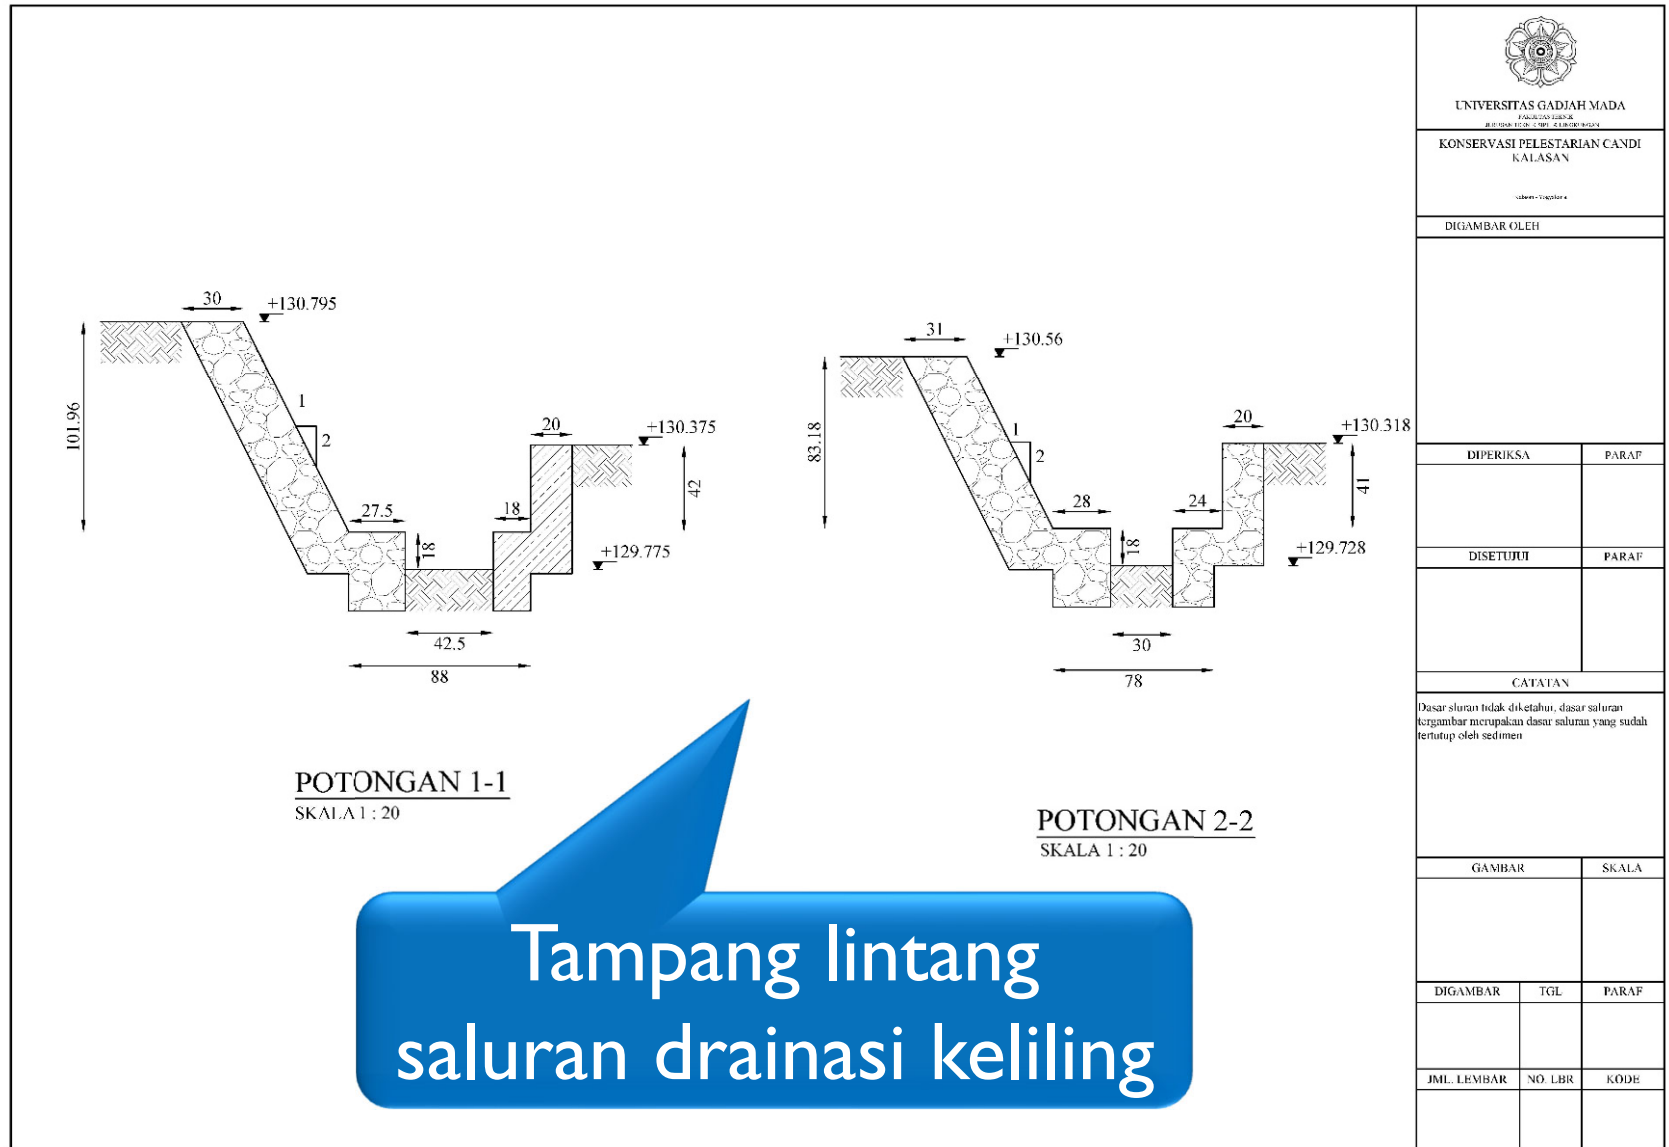
Tampang lintang saluran drainasi keliling

UNIVERSITAS GADJAH MADA <small>FACULTY OF ARCHITECTURE</small> KONSERVASI PELESTARIAN CANDI KALASAN <small>Liberty - Creativity</small>		
DIGAMBAR OLEH		
DIPERIKSA	PARAF	
DISETUIJI	PARAF	
CATATAN		
Dasar saluran tidak diketahui, dasar saluran tergambar merupakan dasar saluran yang sudah tertutup oleh sedimen		
GAMBAR	SKALA	
DIGAMBAR	TGL	PARAF
JML. LEMBAR	NO. LBR	KODE

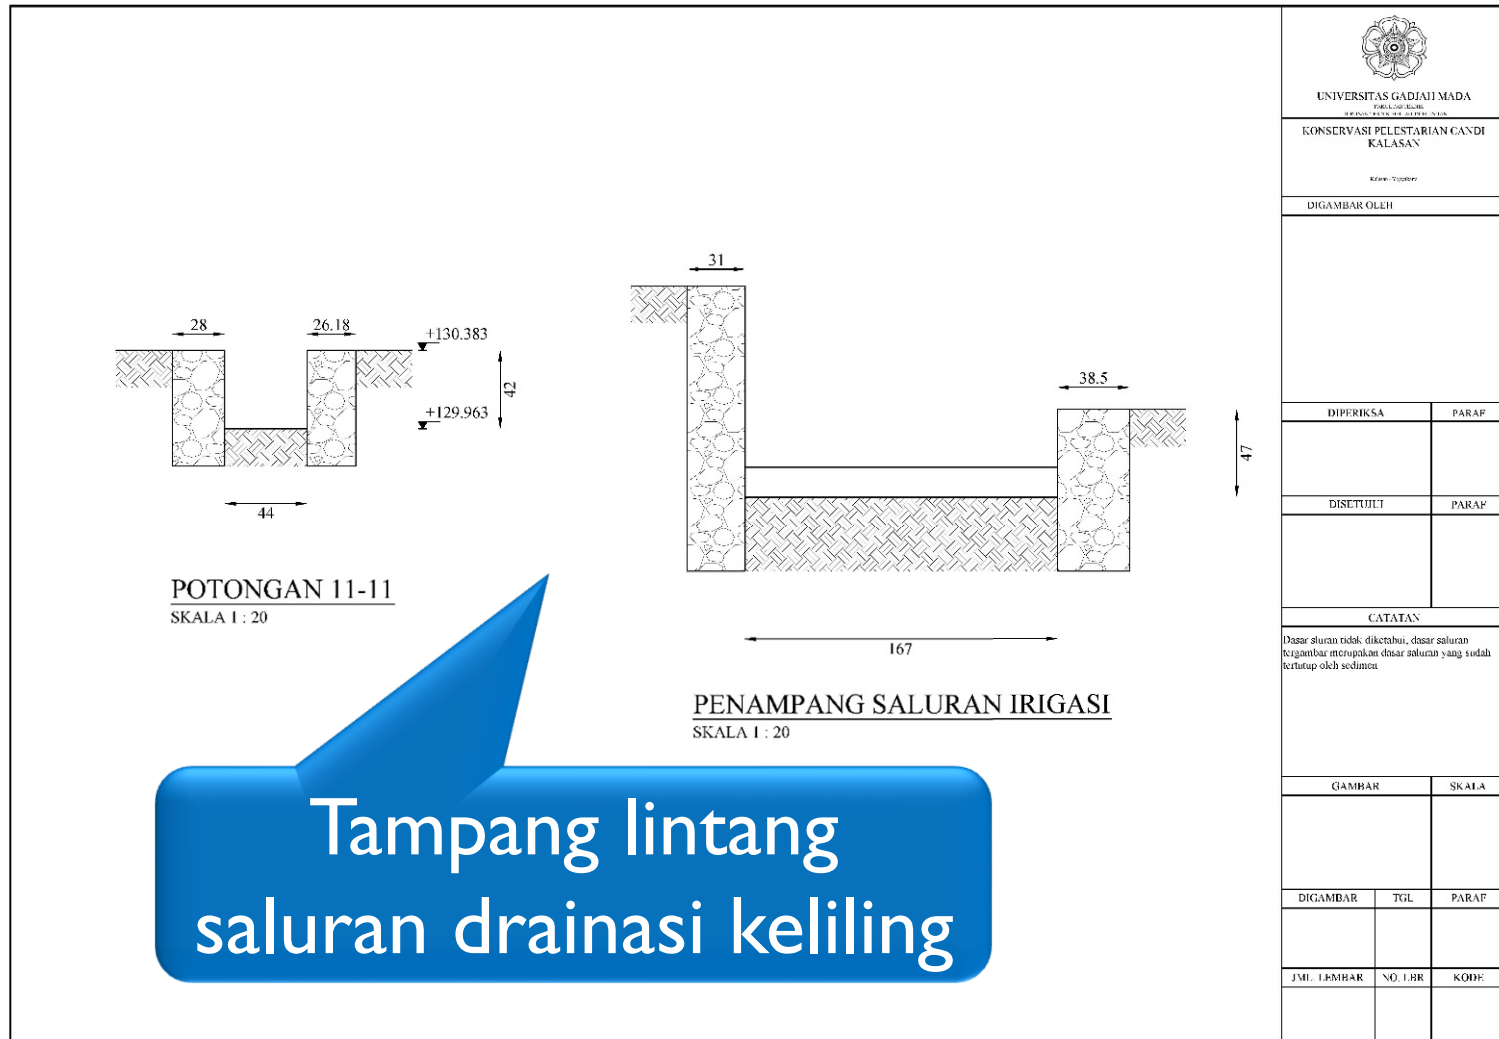
Dasar saluran tidak diketahui, dasar saluran  
pada gambar merupakan dasar saluran yang sudah  
bertutup oleh sedimen

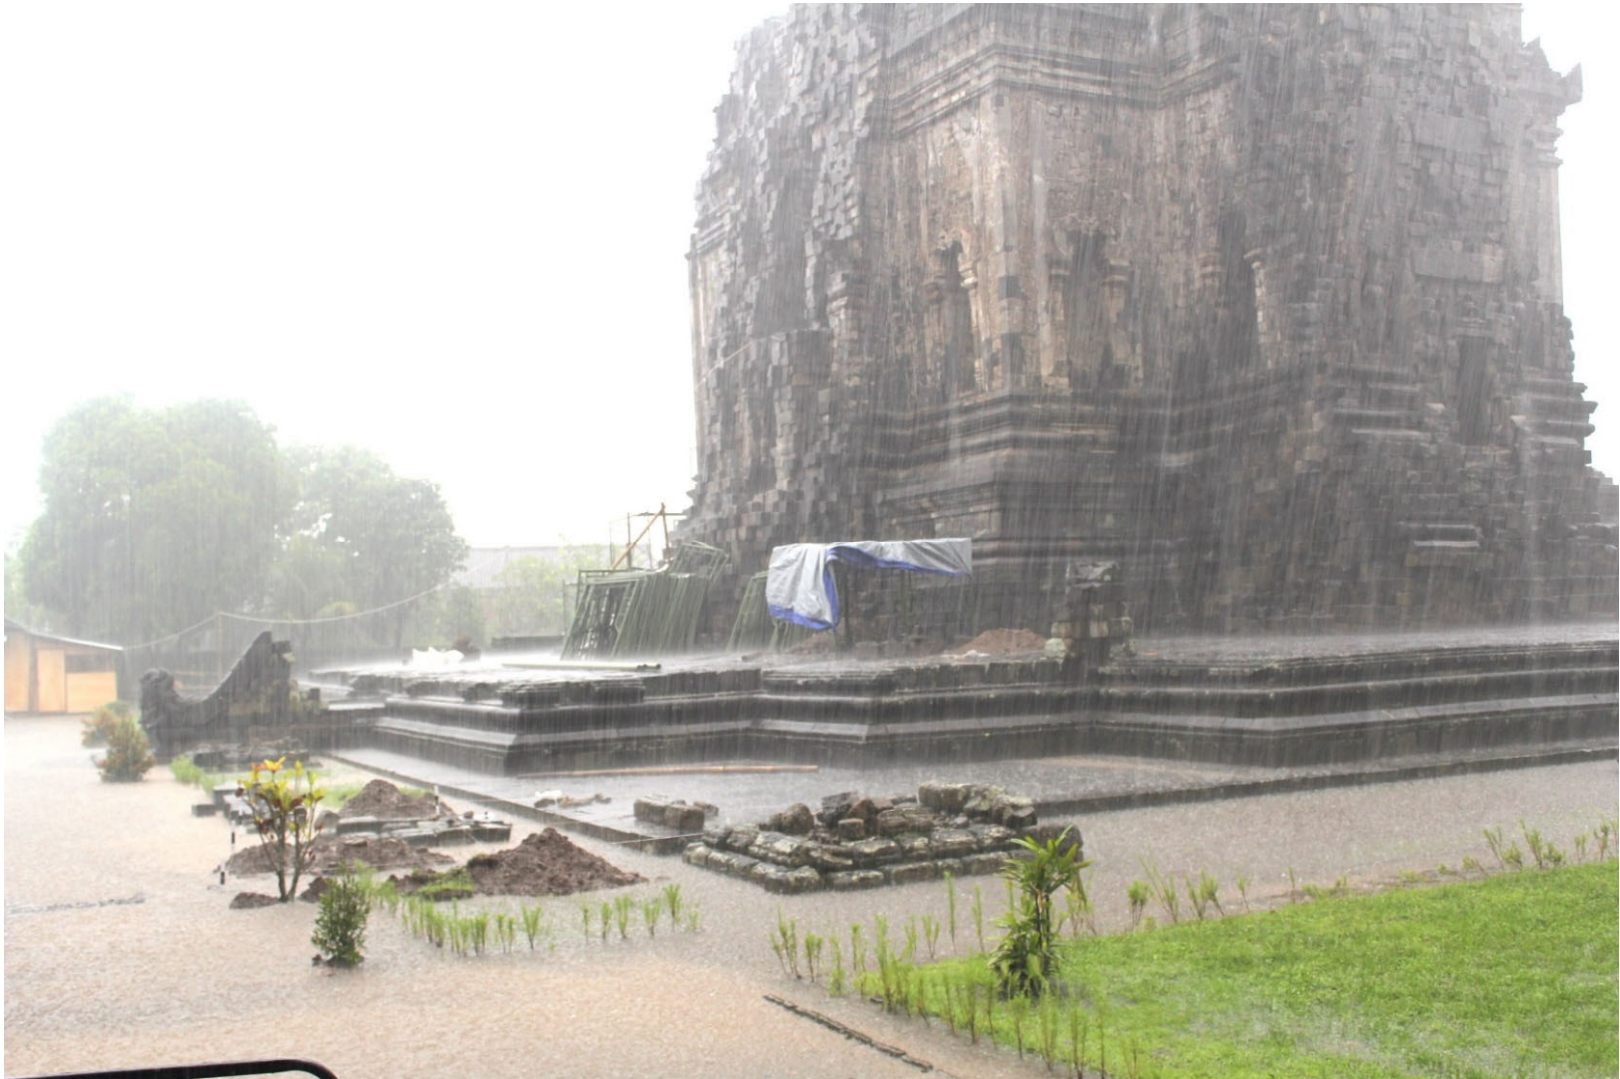
Kondisi halaman Candi Kalasan saat hujan deras.

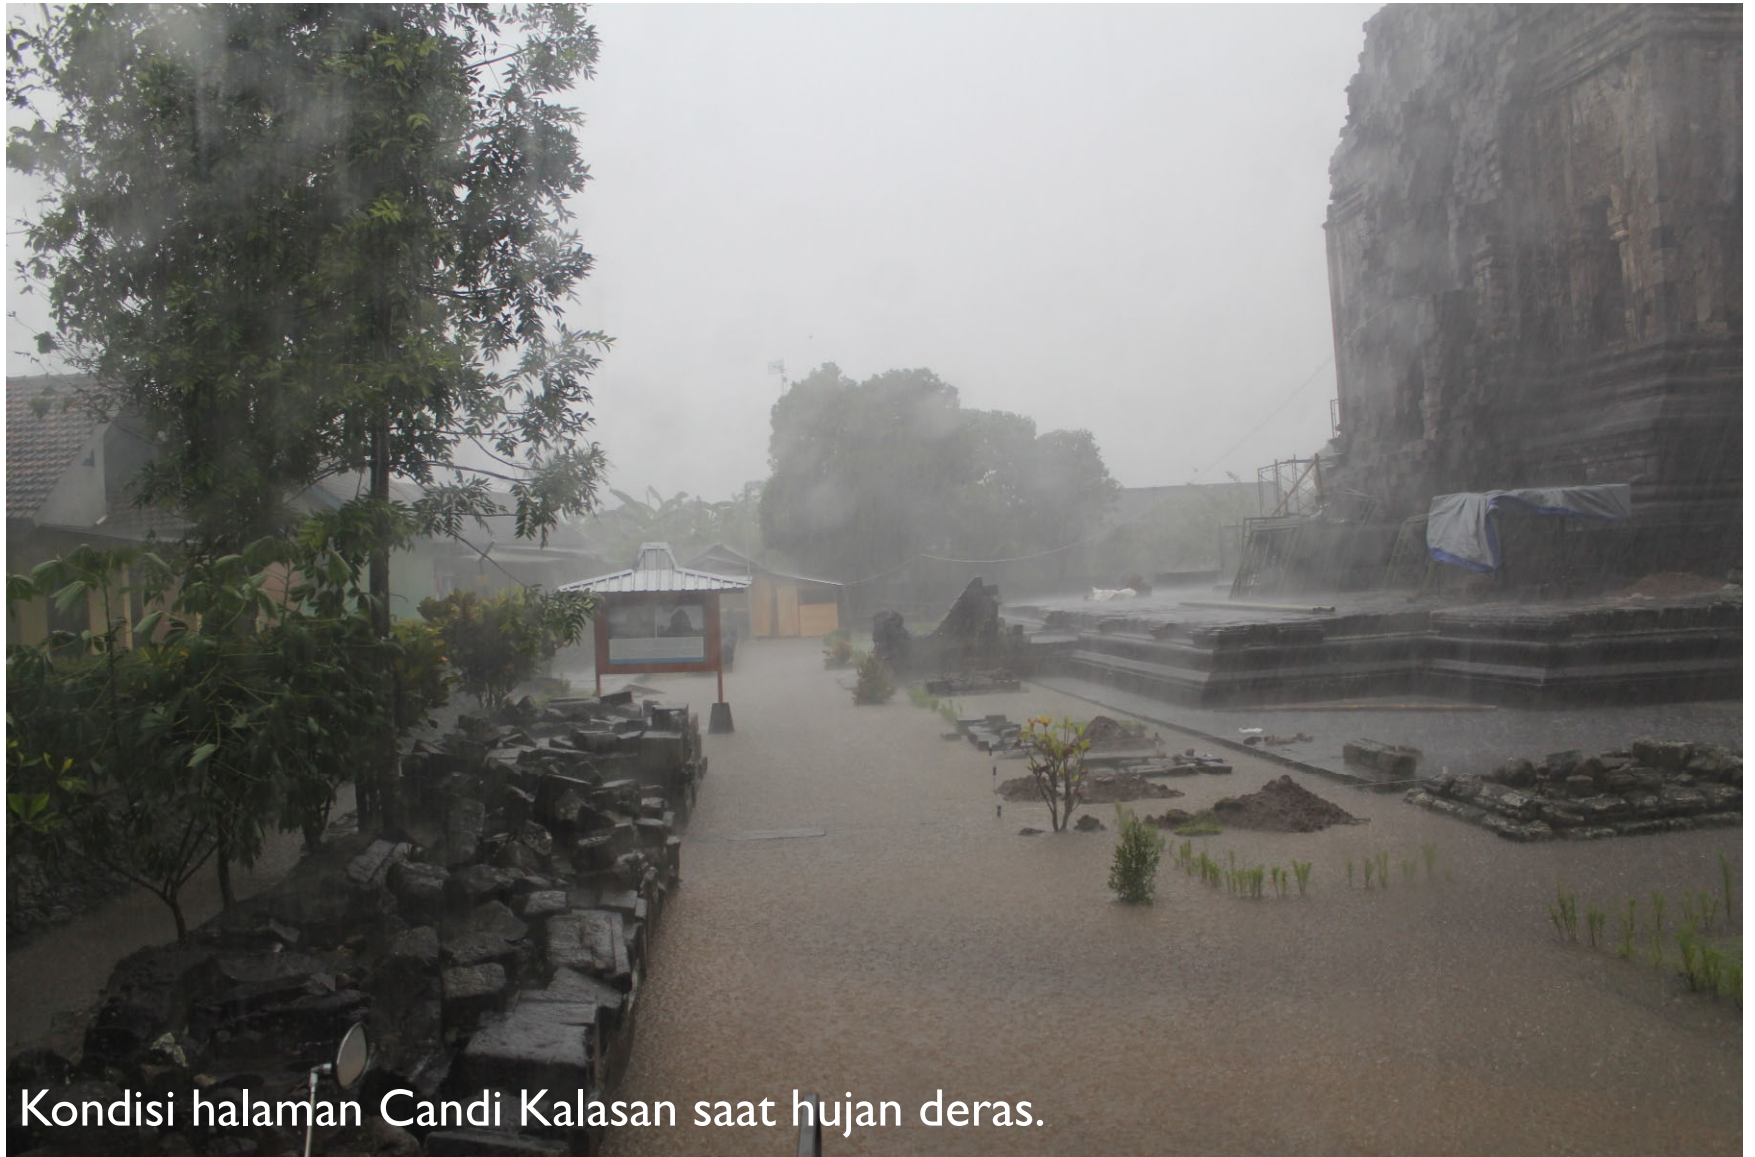
Kondisi halaman Candi Kalasan saat hujan deras.

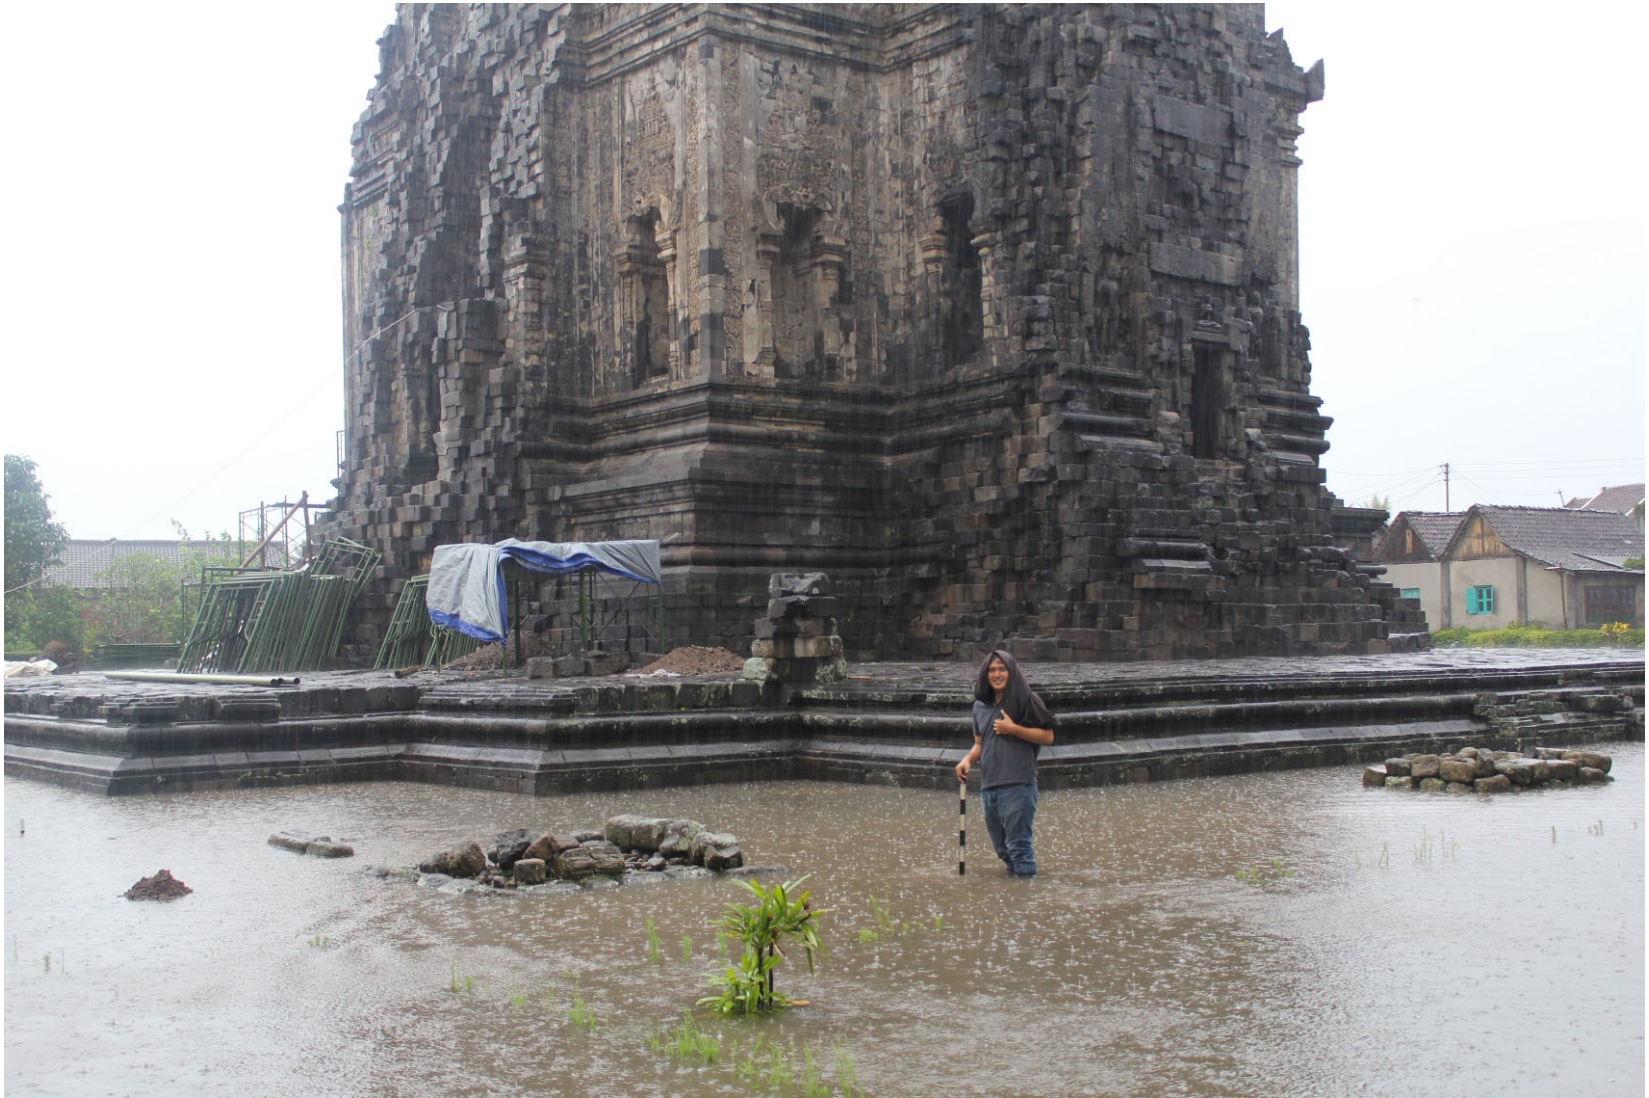
Kedalaman air di halaman Candi Kalasan setelah hujan reda.

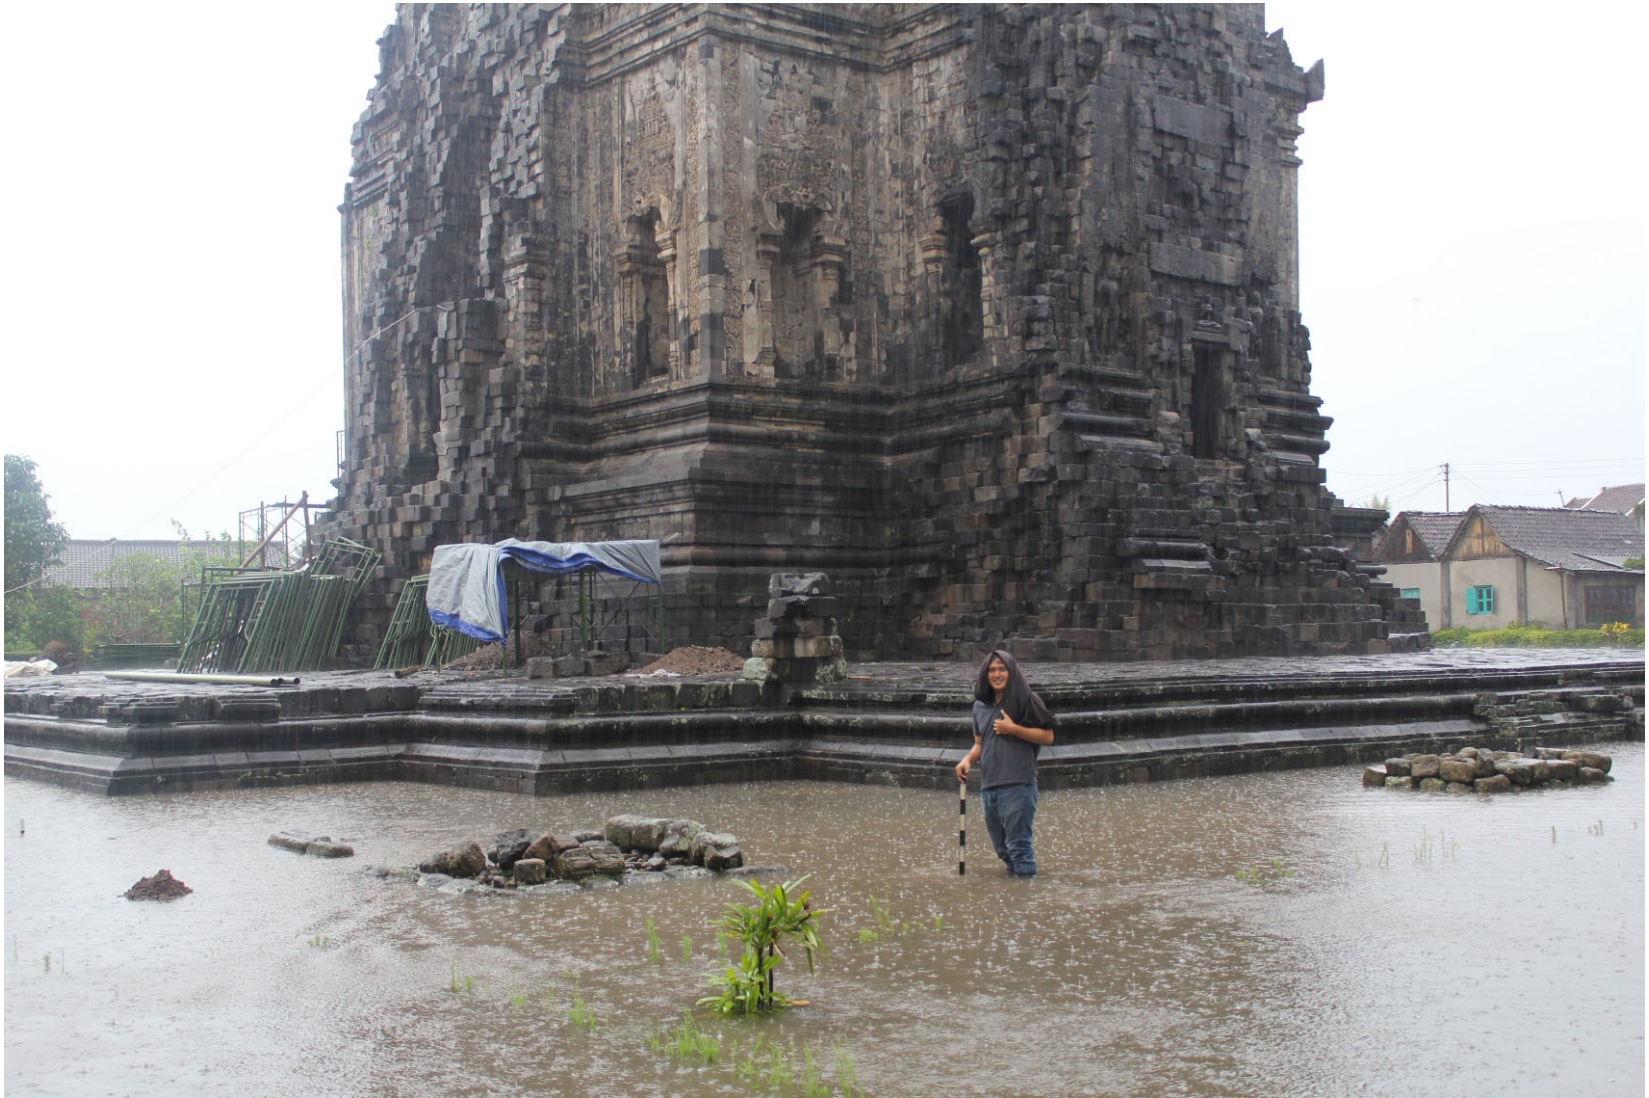
Kedalaman air di halaman Candi Kalasan setelah hujan reda.

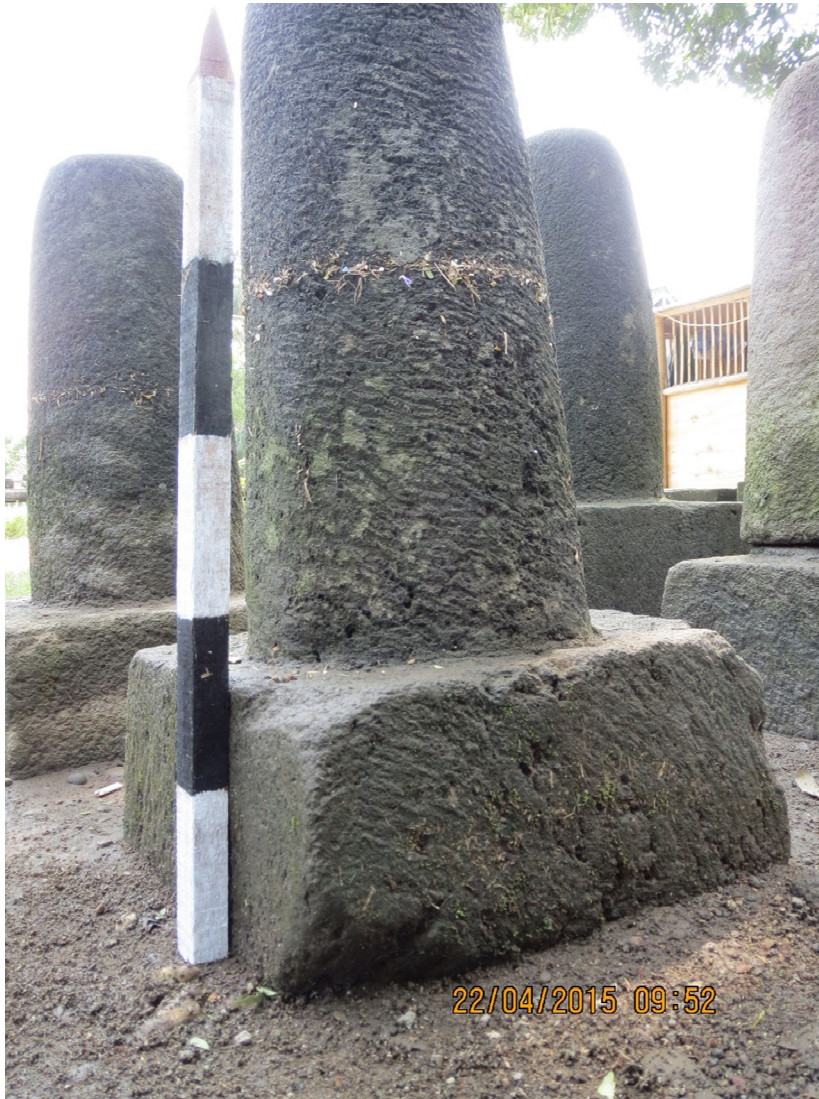
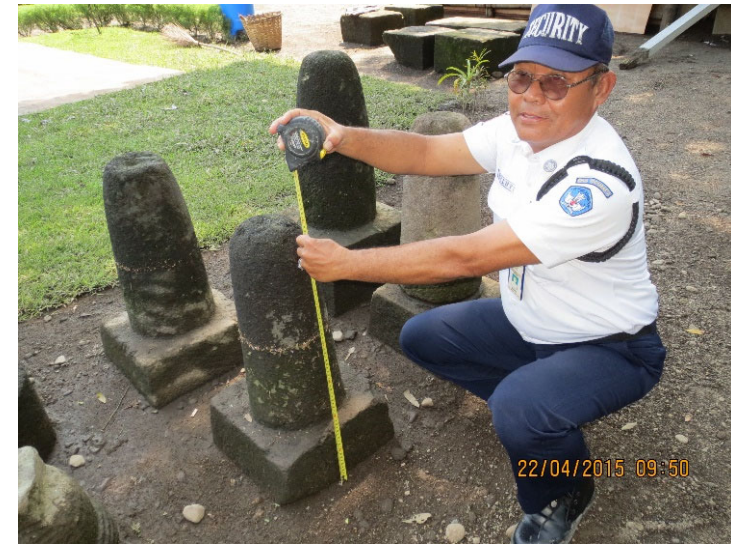
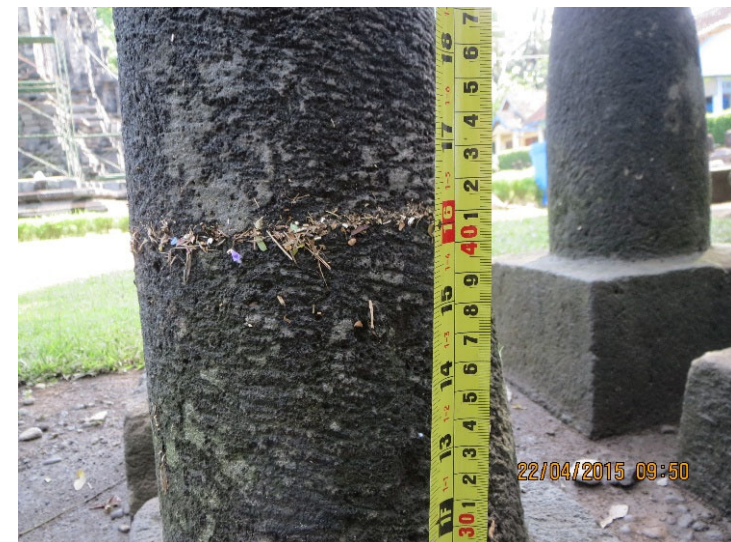
Kedalaman air maksimum di halaman Candi Kalasan setelah hujan reda.

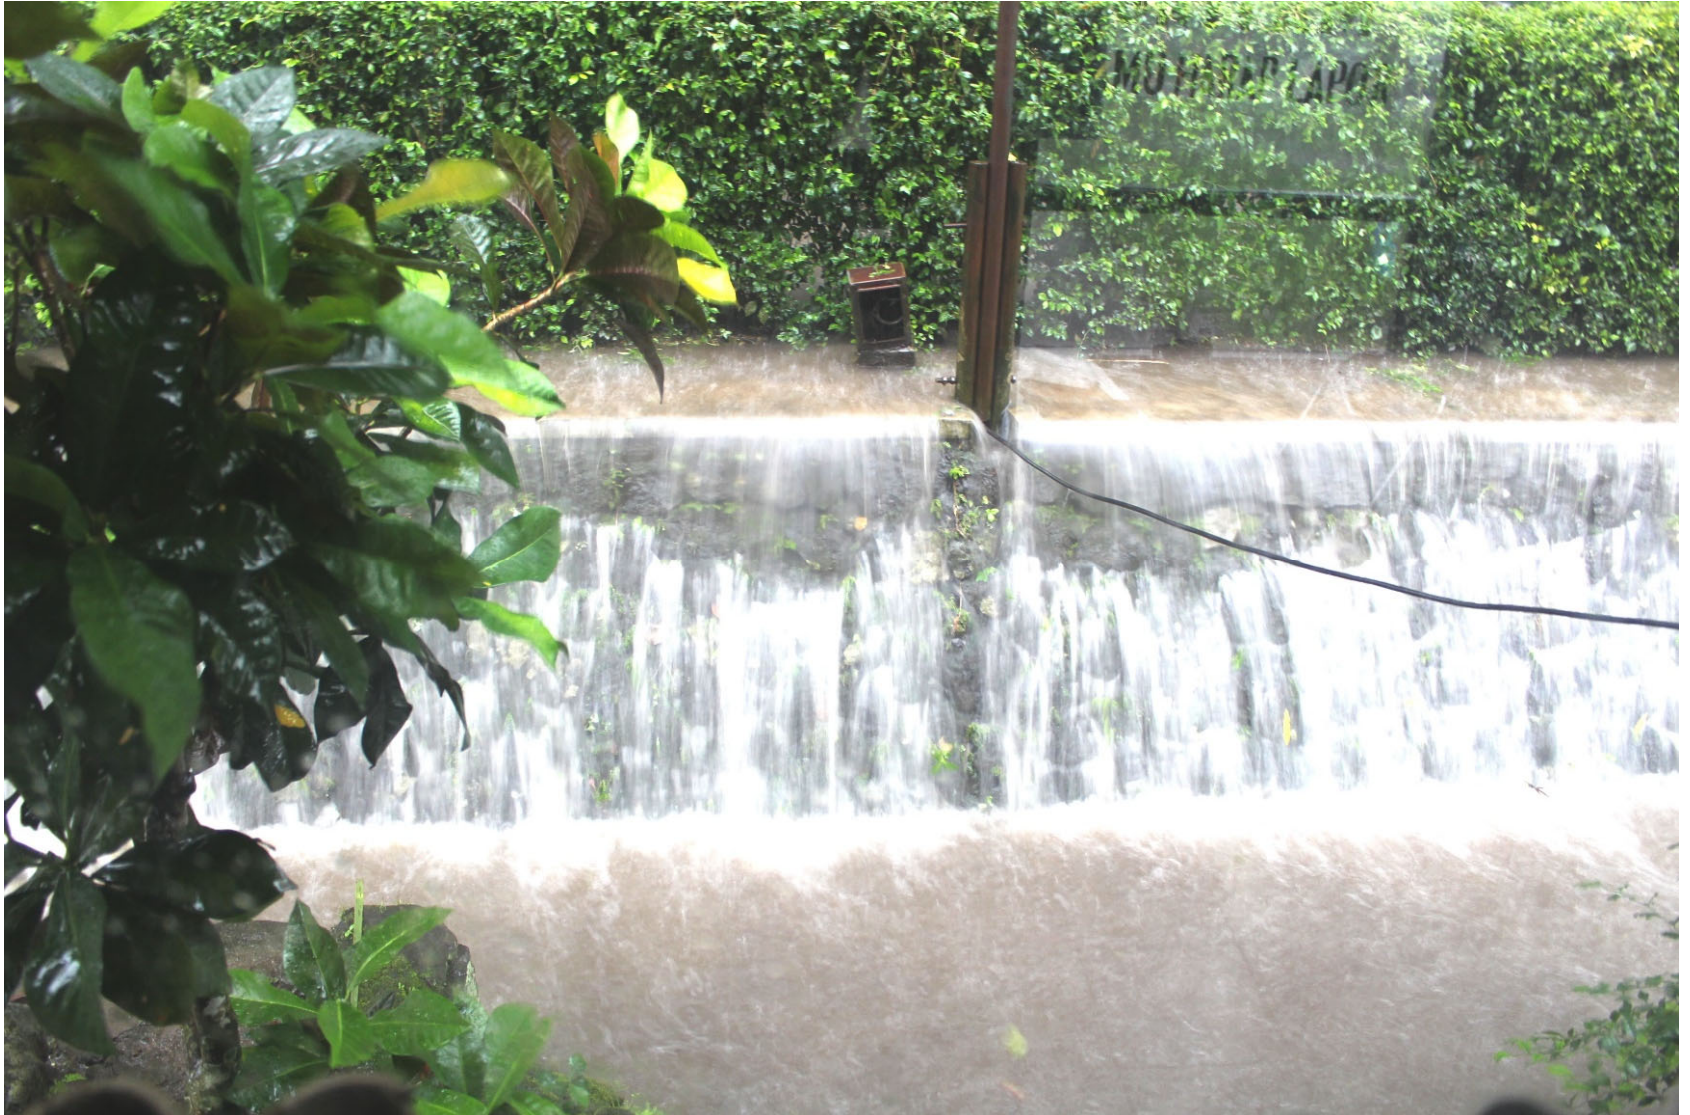
Saluran irigasi yang meluber ke saluran drainasi keliling (sebelah timur candi).

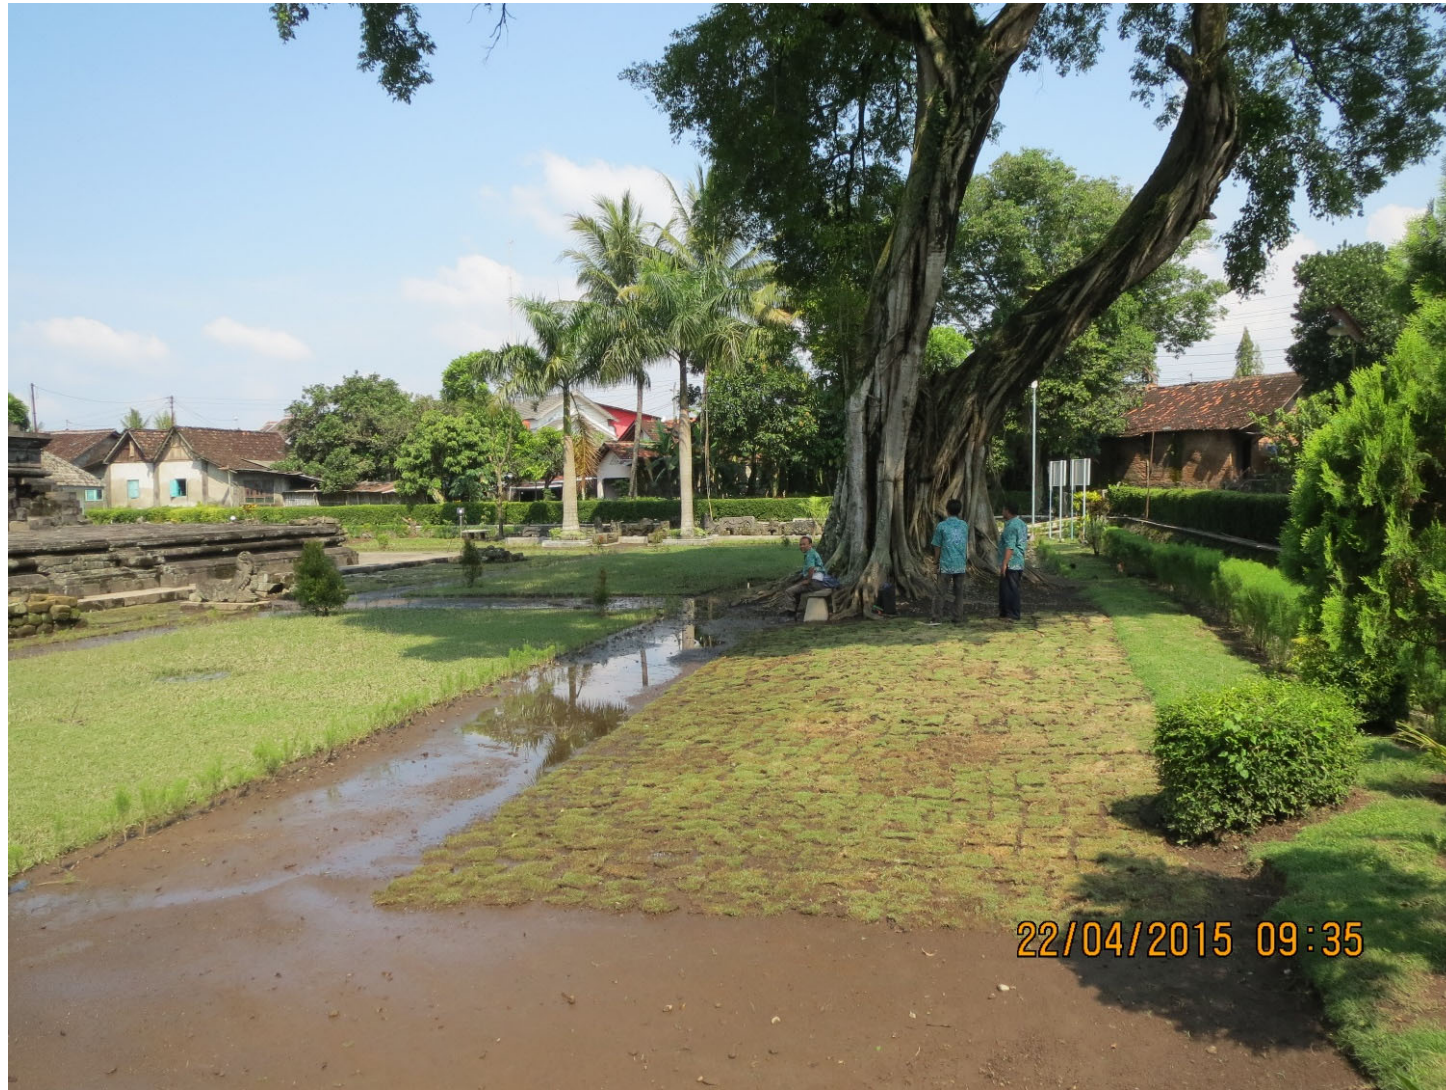
Kondisi halaman Candi Kalasan sehari setelah hujan deras sehari sebelumnya.

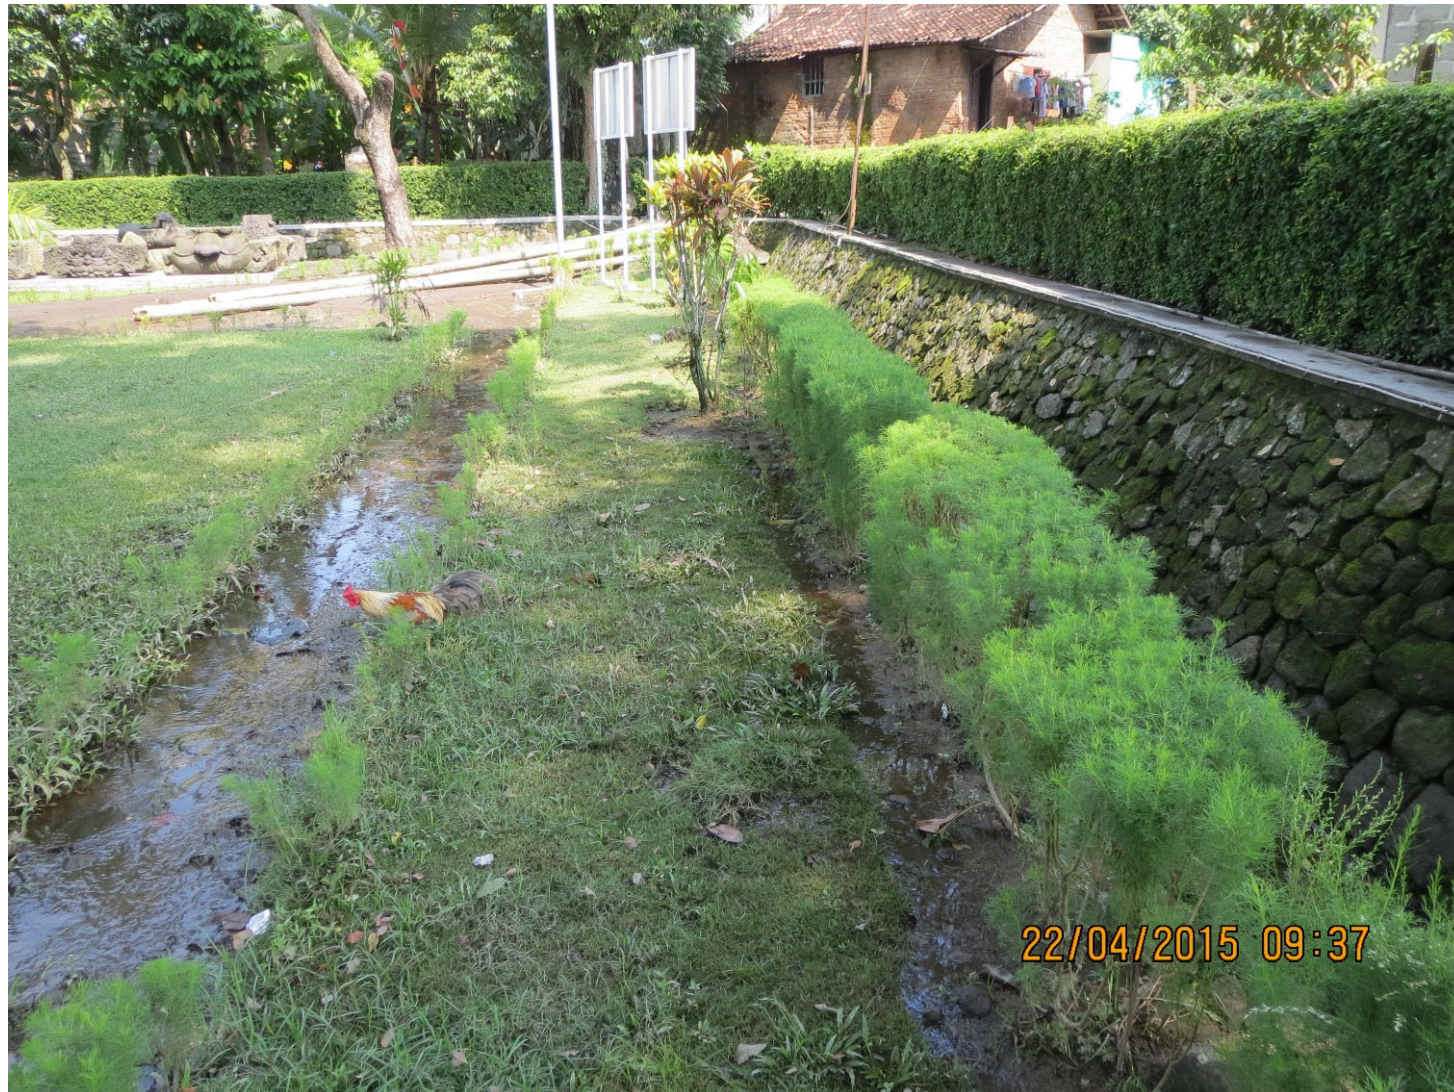
Kondisi halaman Candi Kalasan sehari setelah hujan deras sehari sebelumnya.

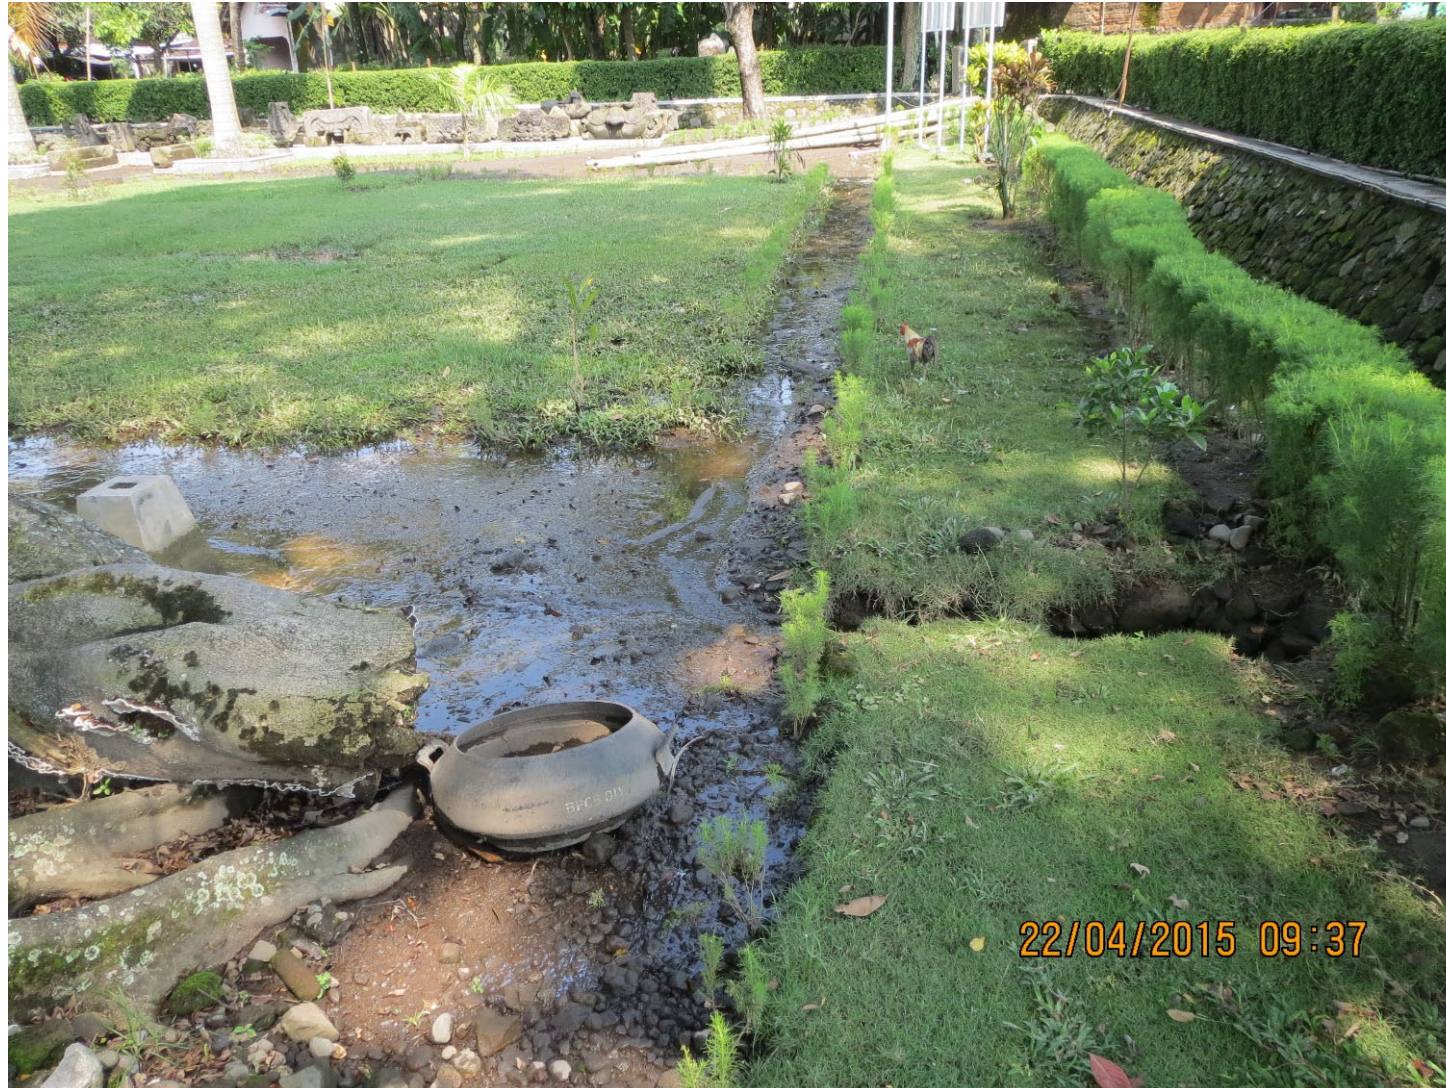
Kondisi drainasi di halaman Candi Kalasan sebelah utara.

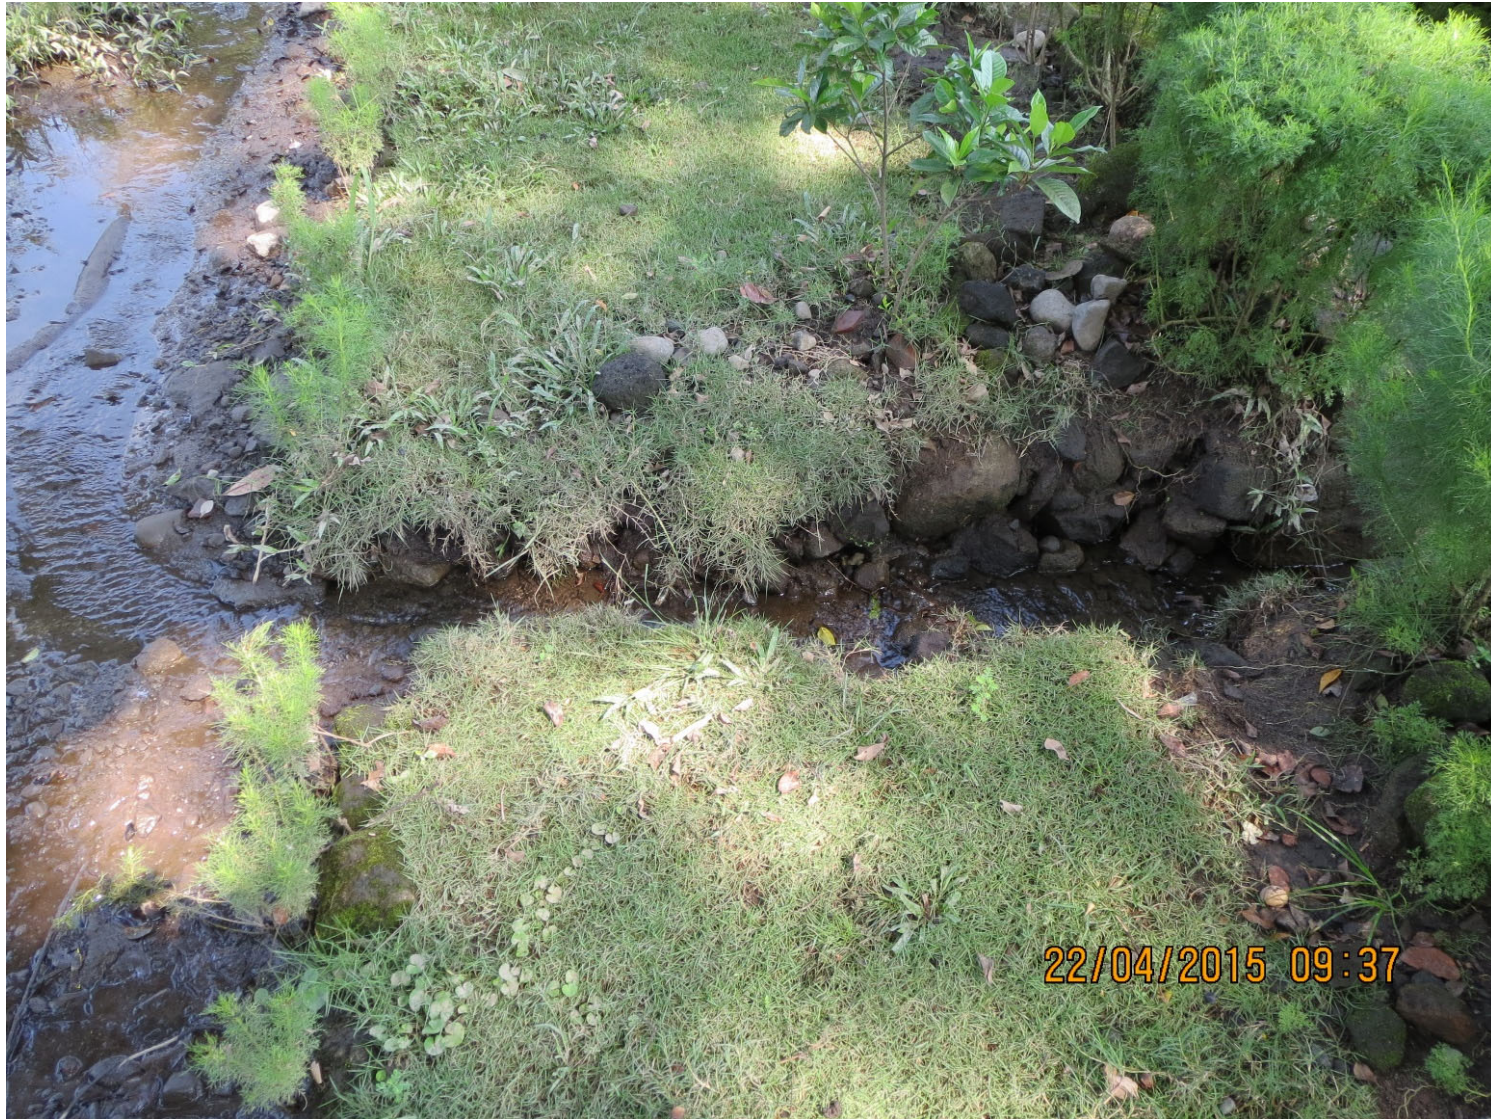
Kondisi outlet drainasi di halaman Candi Kalasan sebelah utara

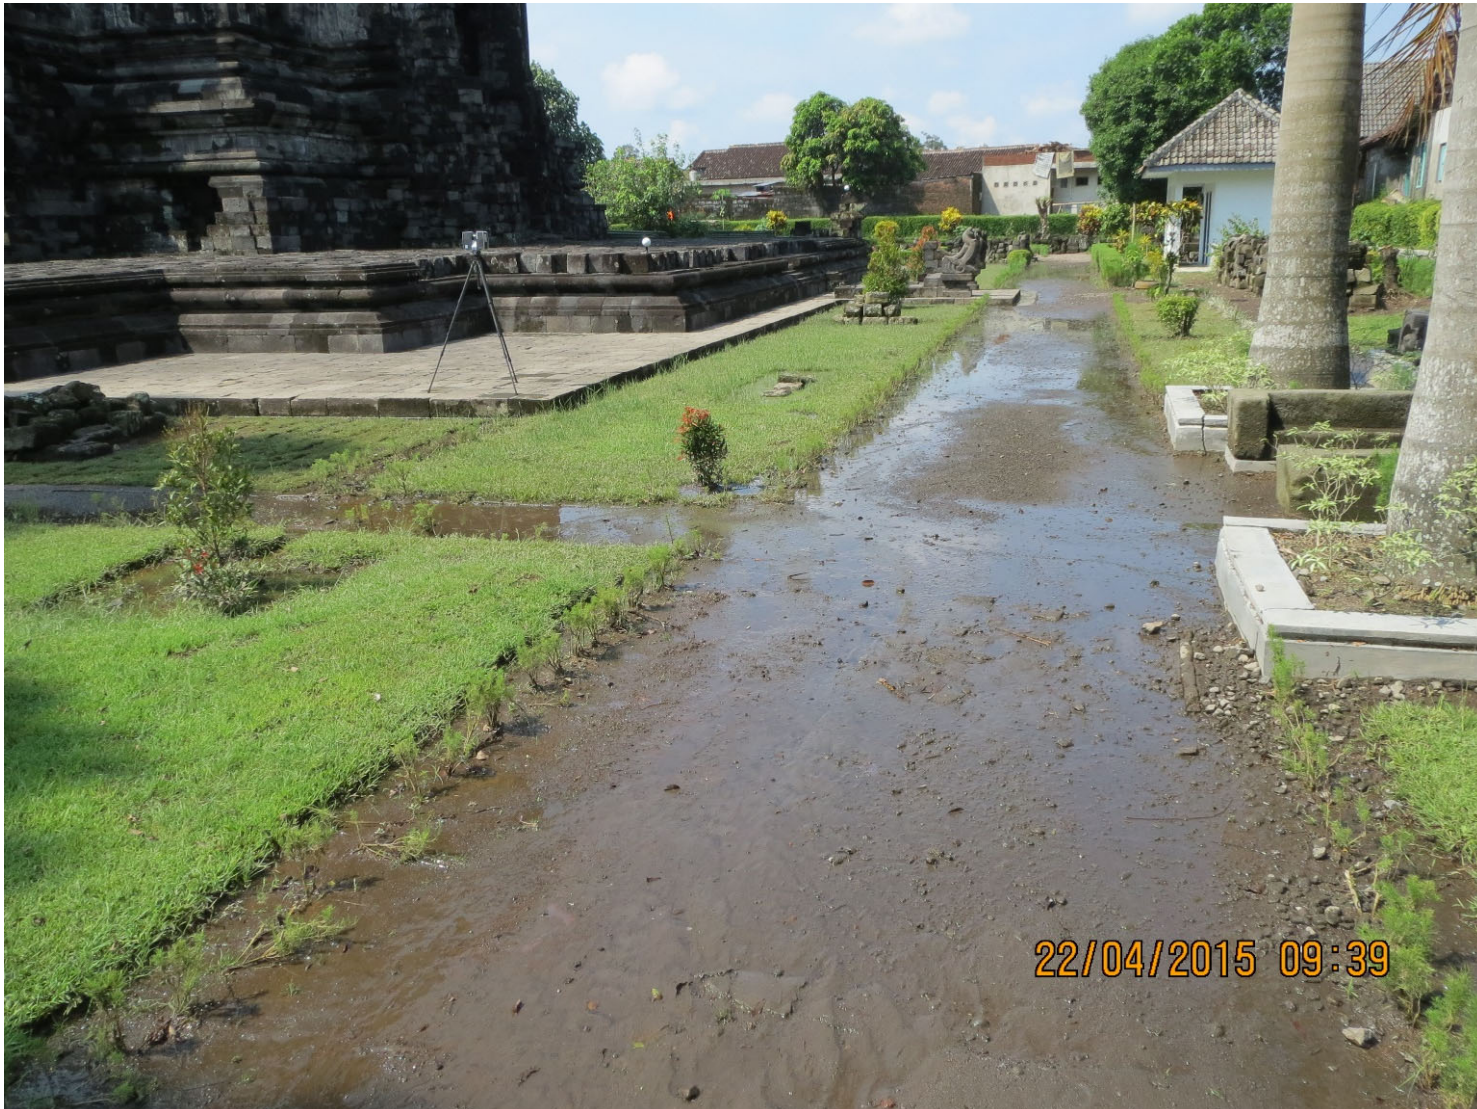
Kondisi drainasi di halaman Candi Kalasan sebelah barat.
