# Candi Kalasan

Laporan Hidrologi dan Hidraulika 2015-2016

Djoko Luknanto

Laboratorium Hidraulika

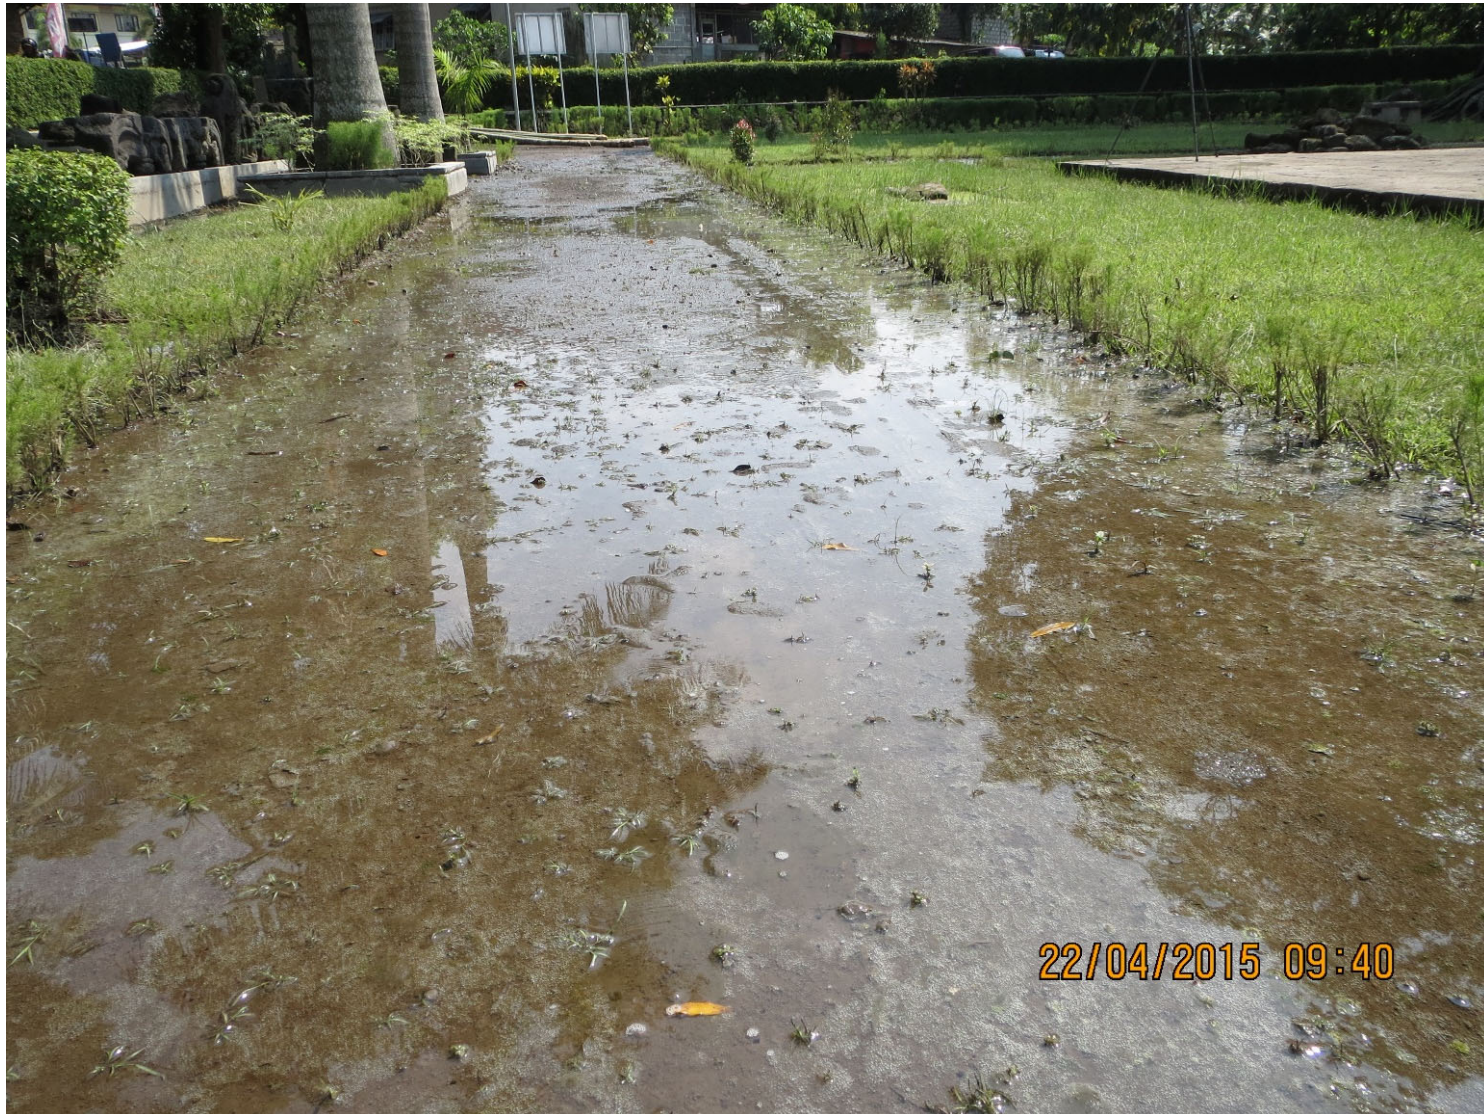
Kondisi drainasi di halaman Candi Kalasan sebelah barat.

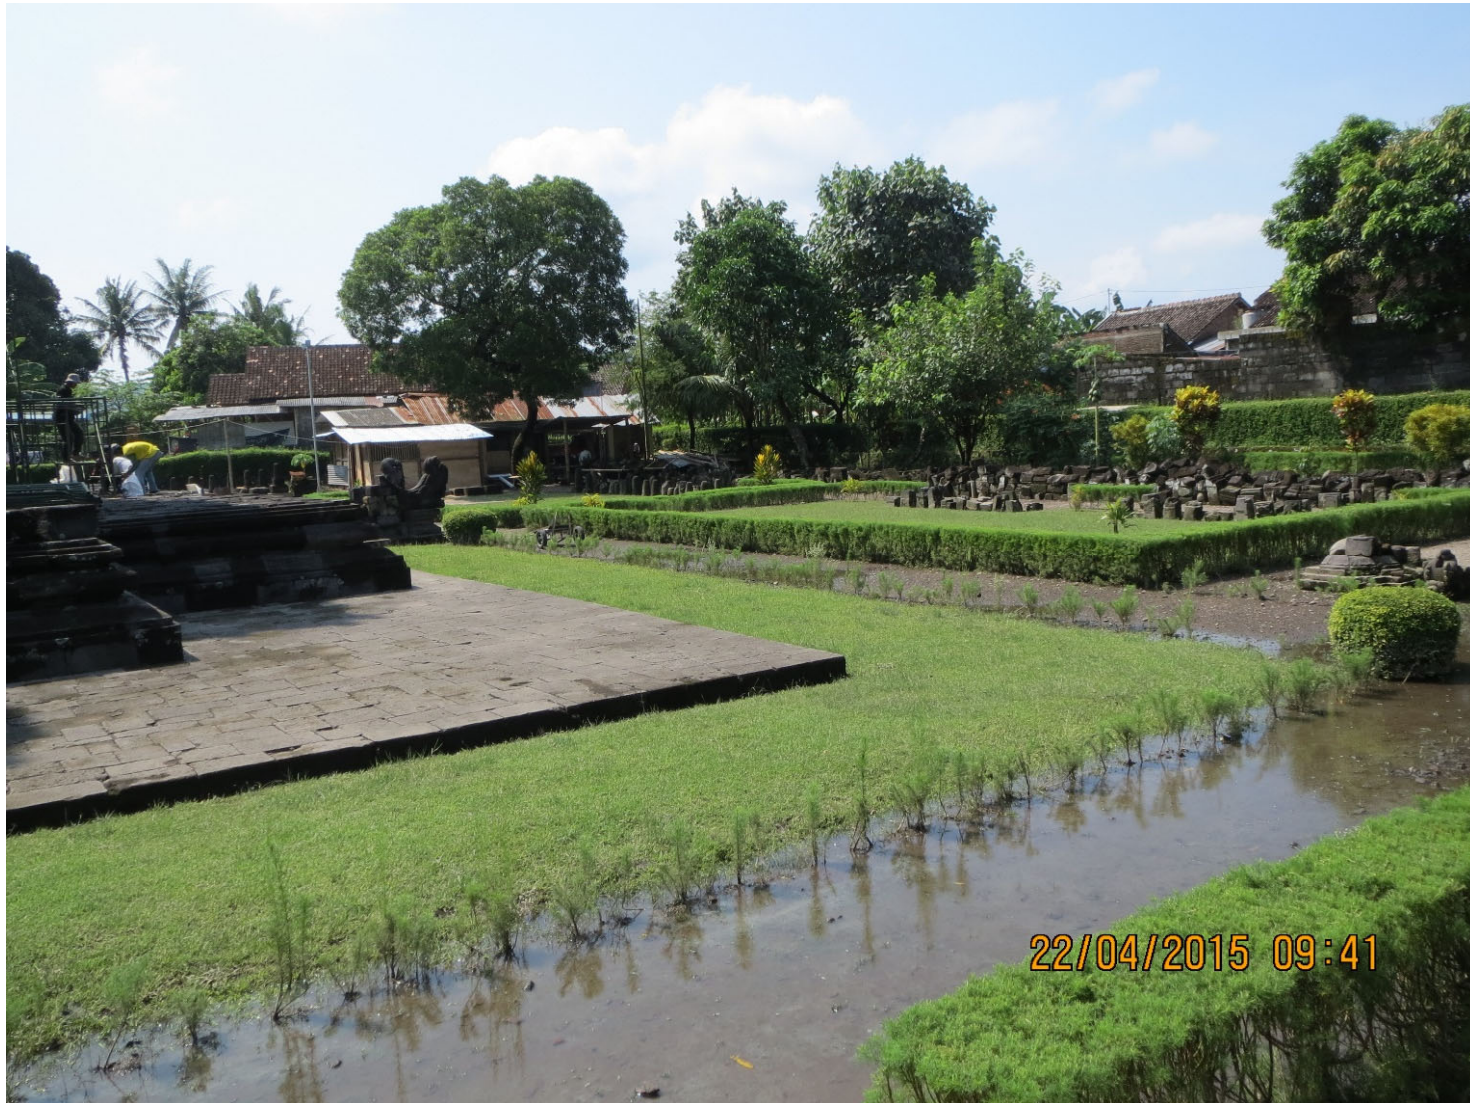
Kondisi drainasi di halaman Candi Kalasan sebelah selatan.

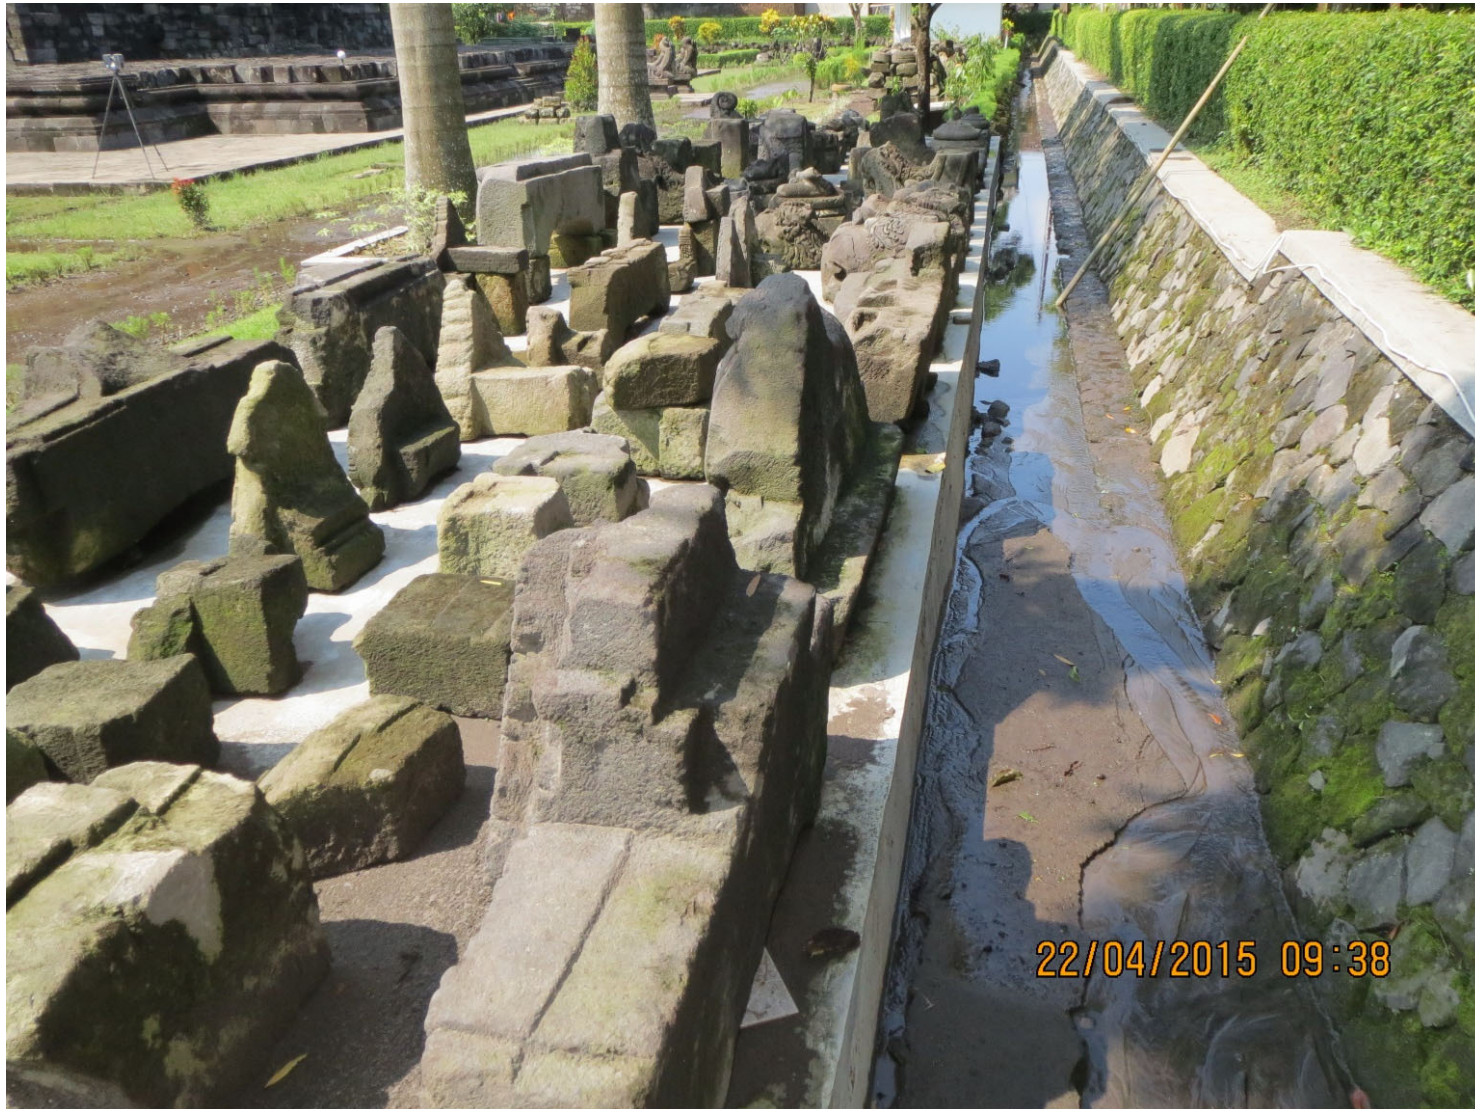
Saluran drainasi keliling (sebelah barat candi).

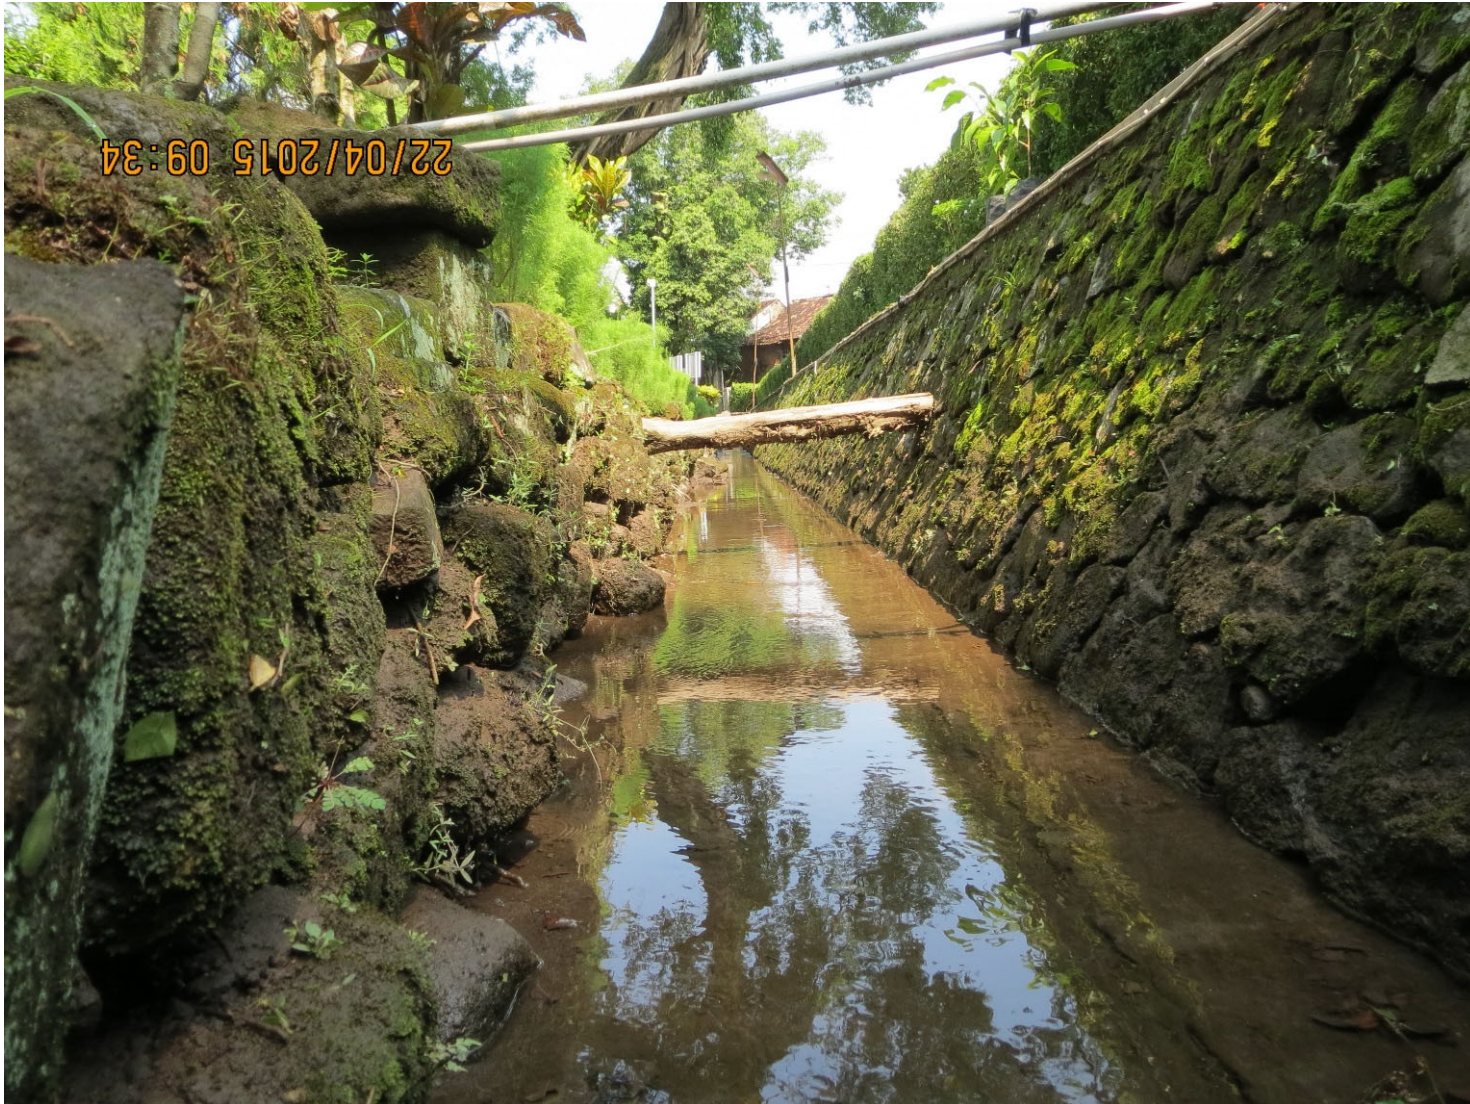
Saluran drainasi keliling (sebelah utara candi).

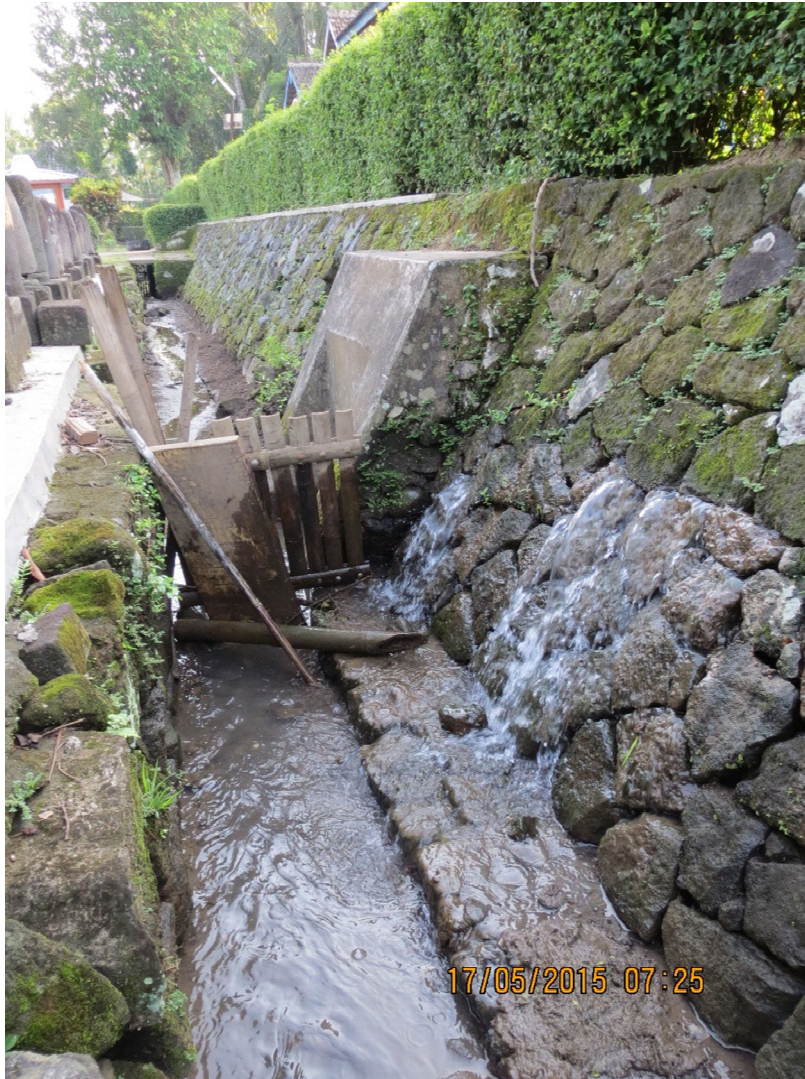
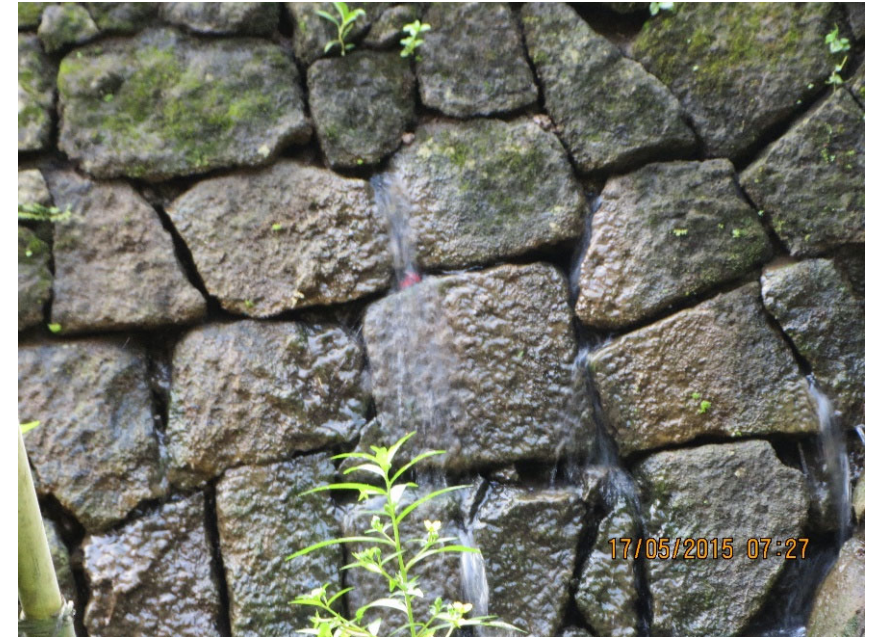
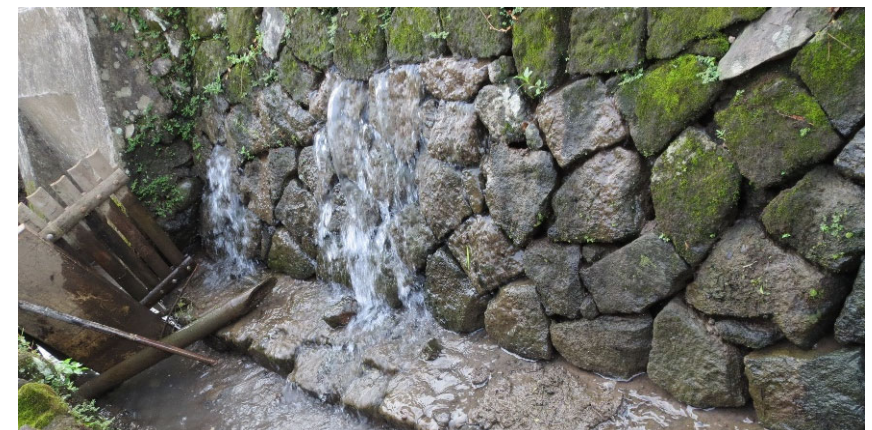
Saluran drainasi keliling (sebelah timur candi).

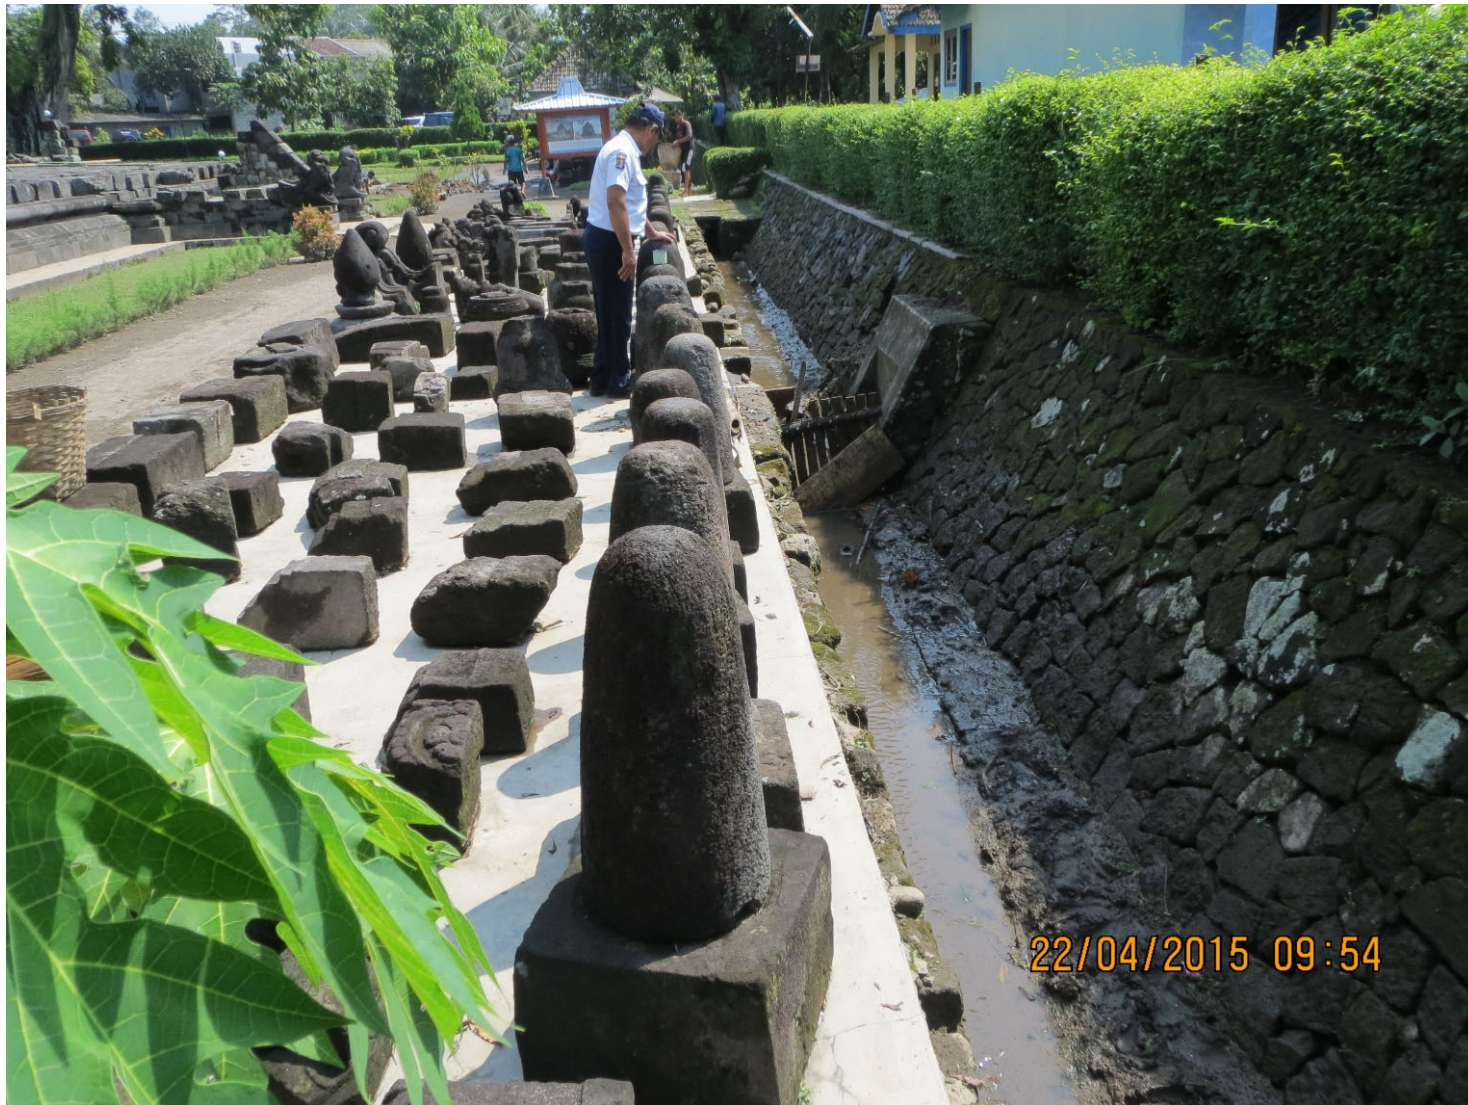
Outlet saluran drainasi keliling (sebelah timur candi).

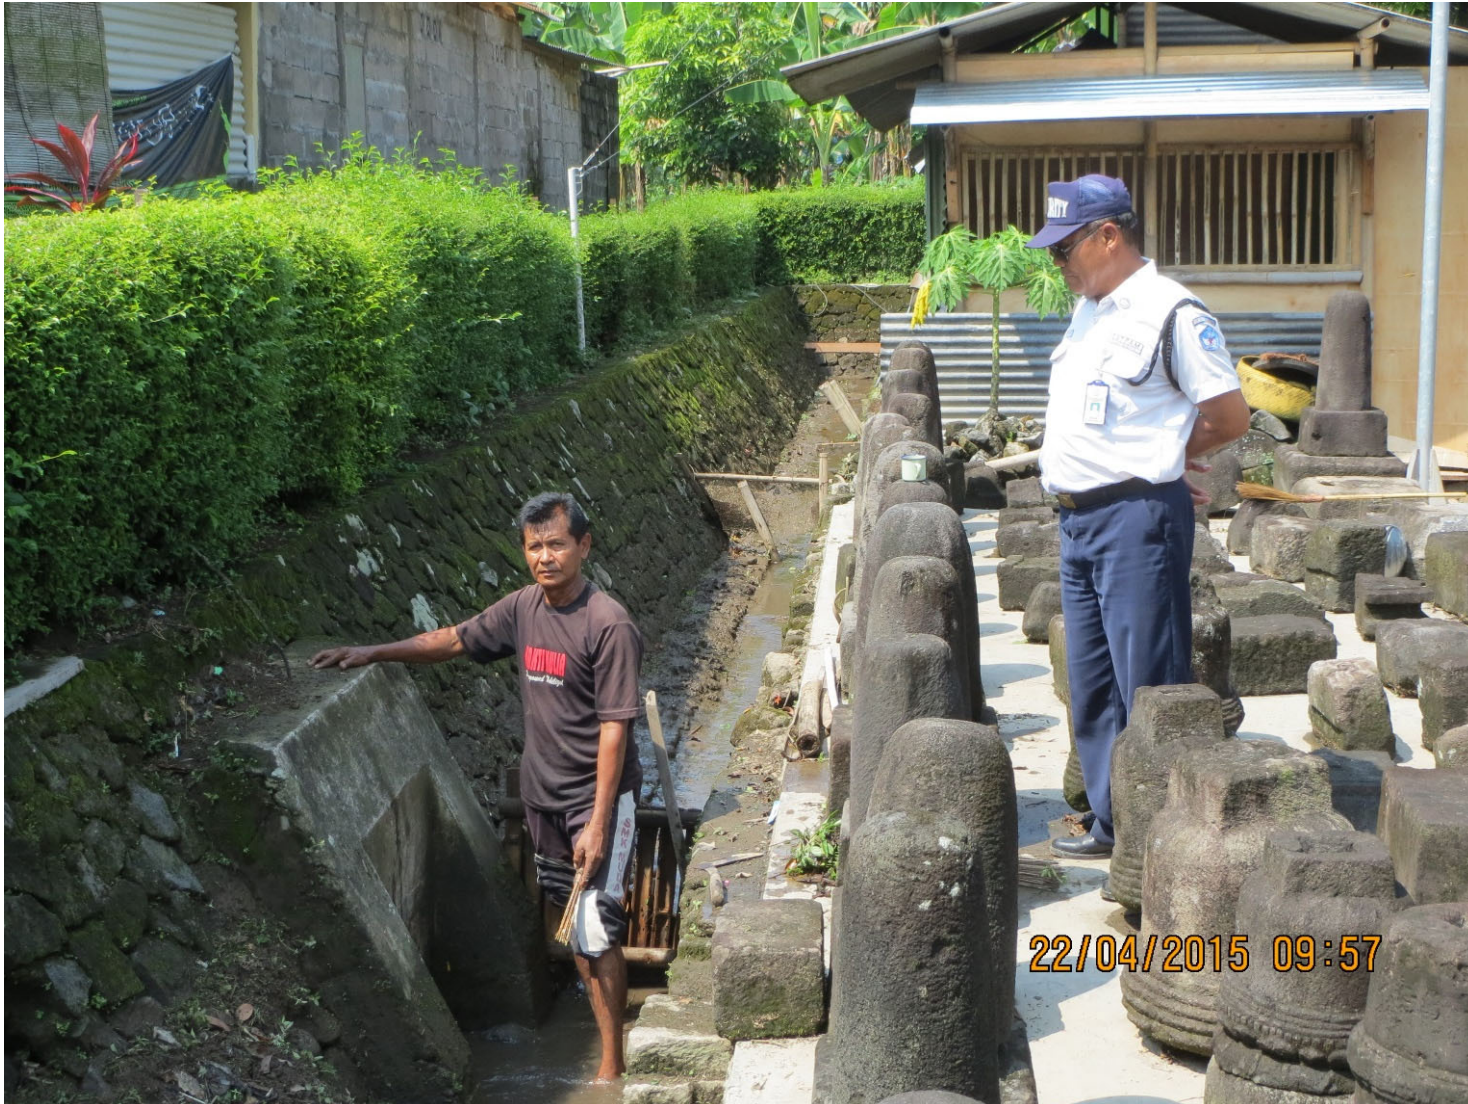
Outlet saluran drainasi keliling (sebelah timur candi).

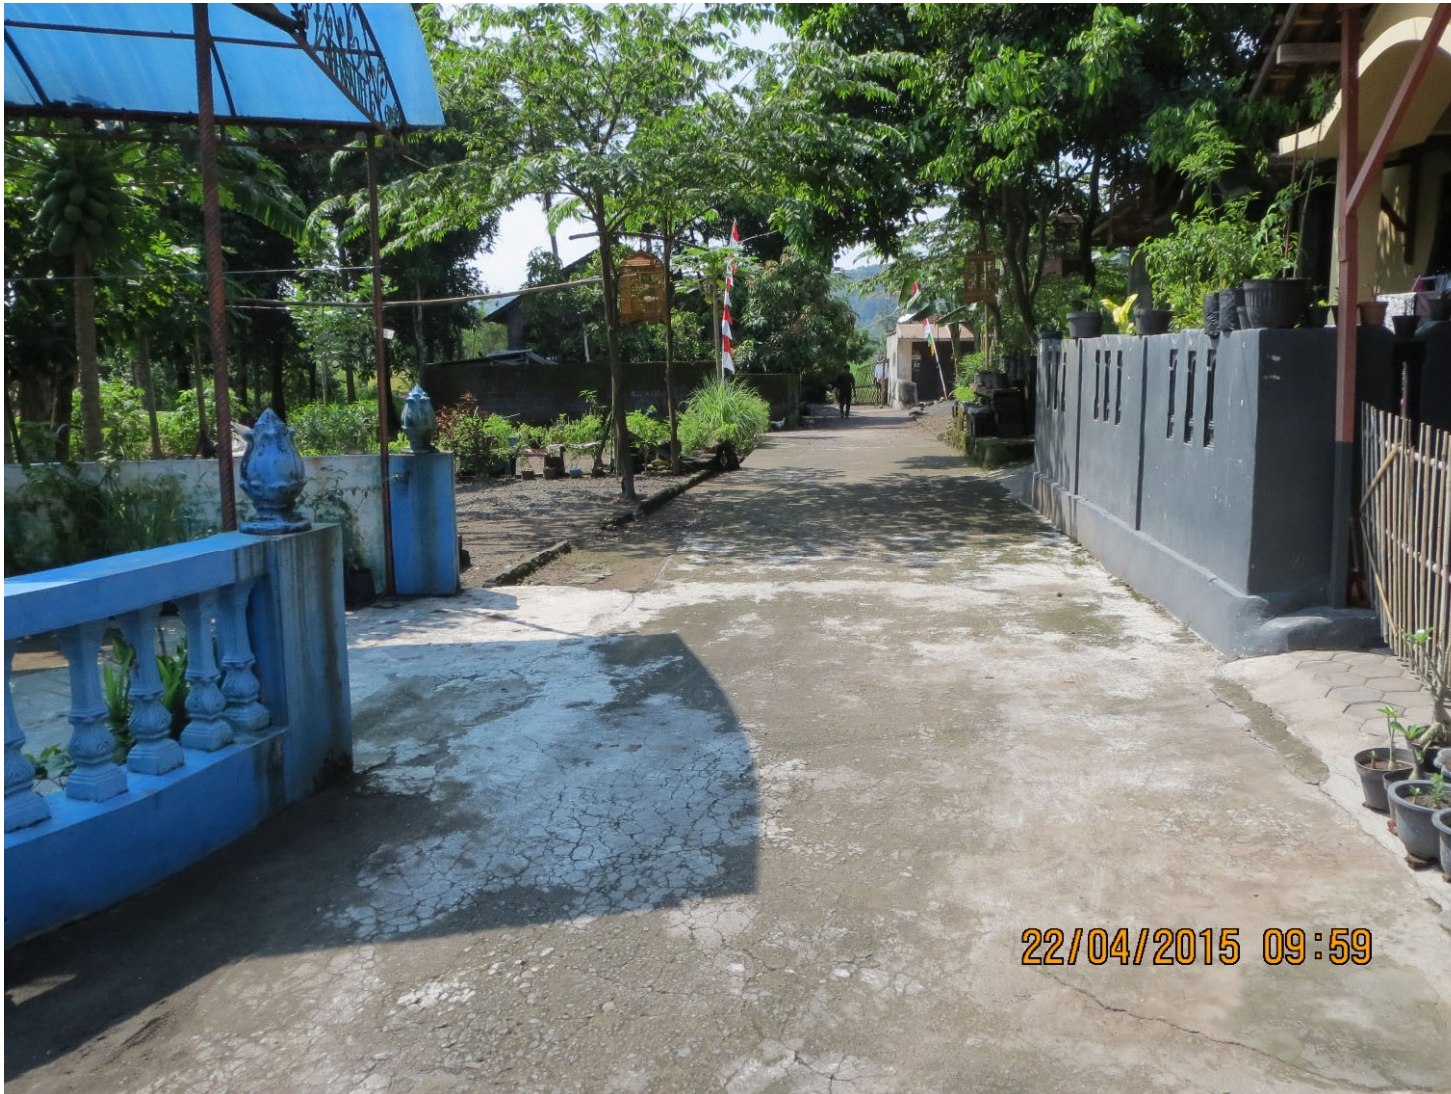
Saluran pembuang drainasi keliling (sebelah timur candi) di bawah jalan kampung.

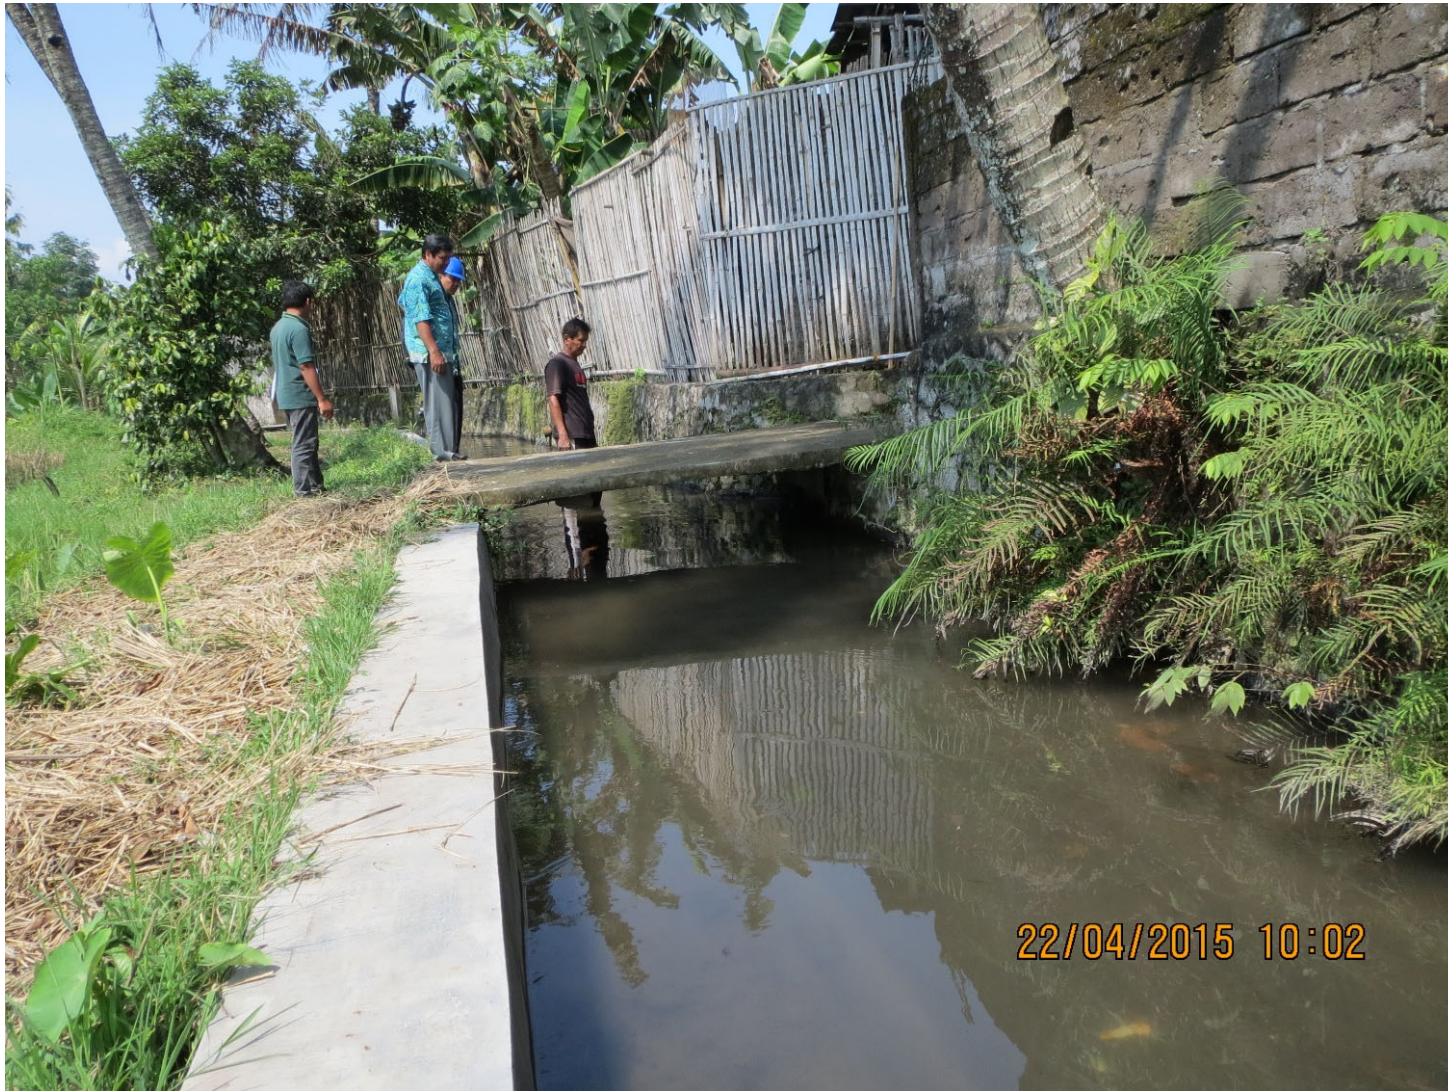
Outlet saluran pembuang drainasi keliling (sebelah timur candi); dibuang ke saluran irigasi.

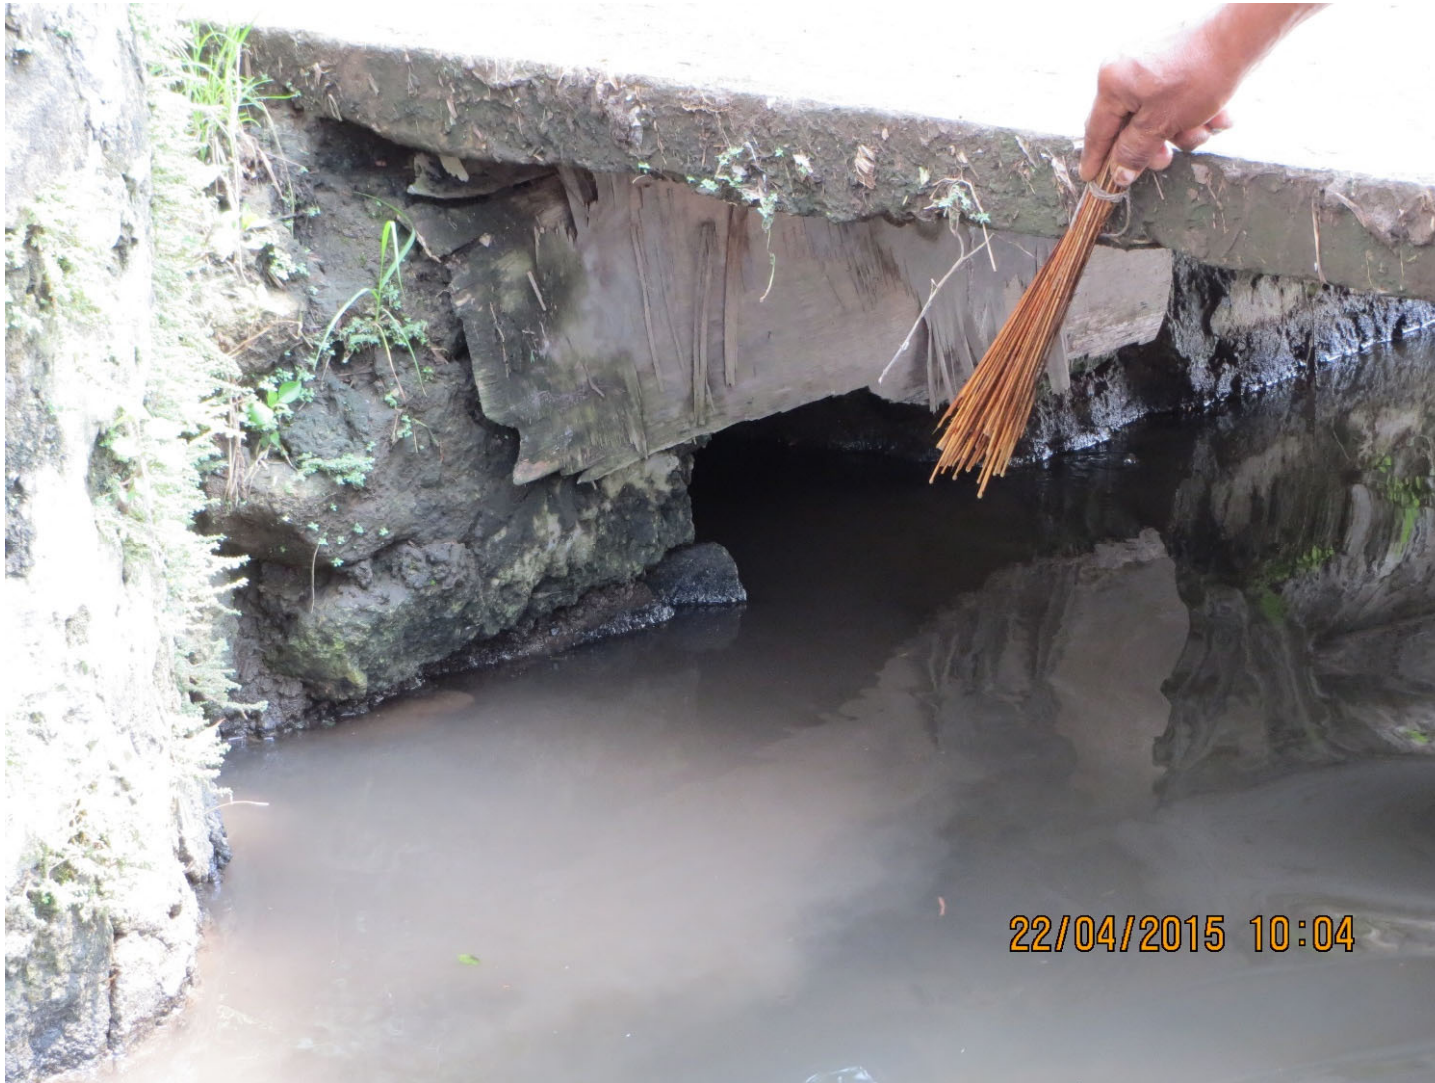
Outlet saluran pembuang drainasi keliling (sebelah timur candi); dibuang ke saluran irigasi.
