KAJIAN CHATTRA PADA STUPA INDUK CANDI BOROBUDUR 2018

KEMDIKBUDRISTEK
DITJEN Kebudayaan
MCB: Unit Wardun
Borobudur

Jakarta, 24 April 2024

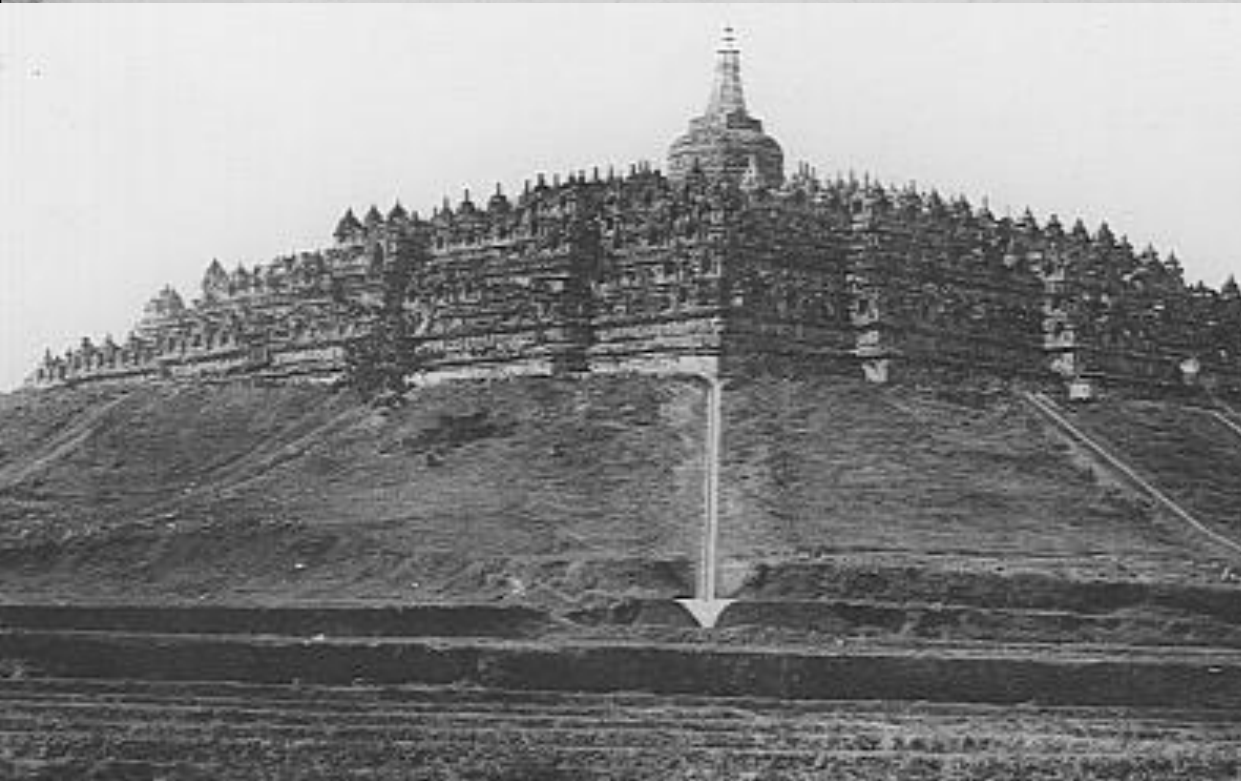
**Foto Borobudur dengan Chattra diambil tanggal tahun 1910
(Tropen)**

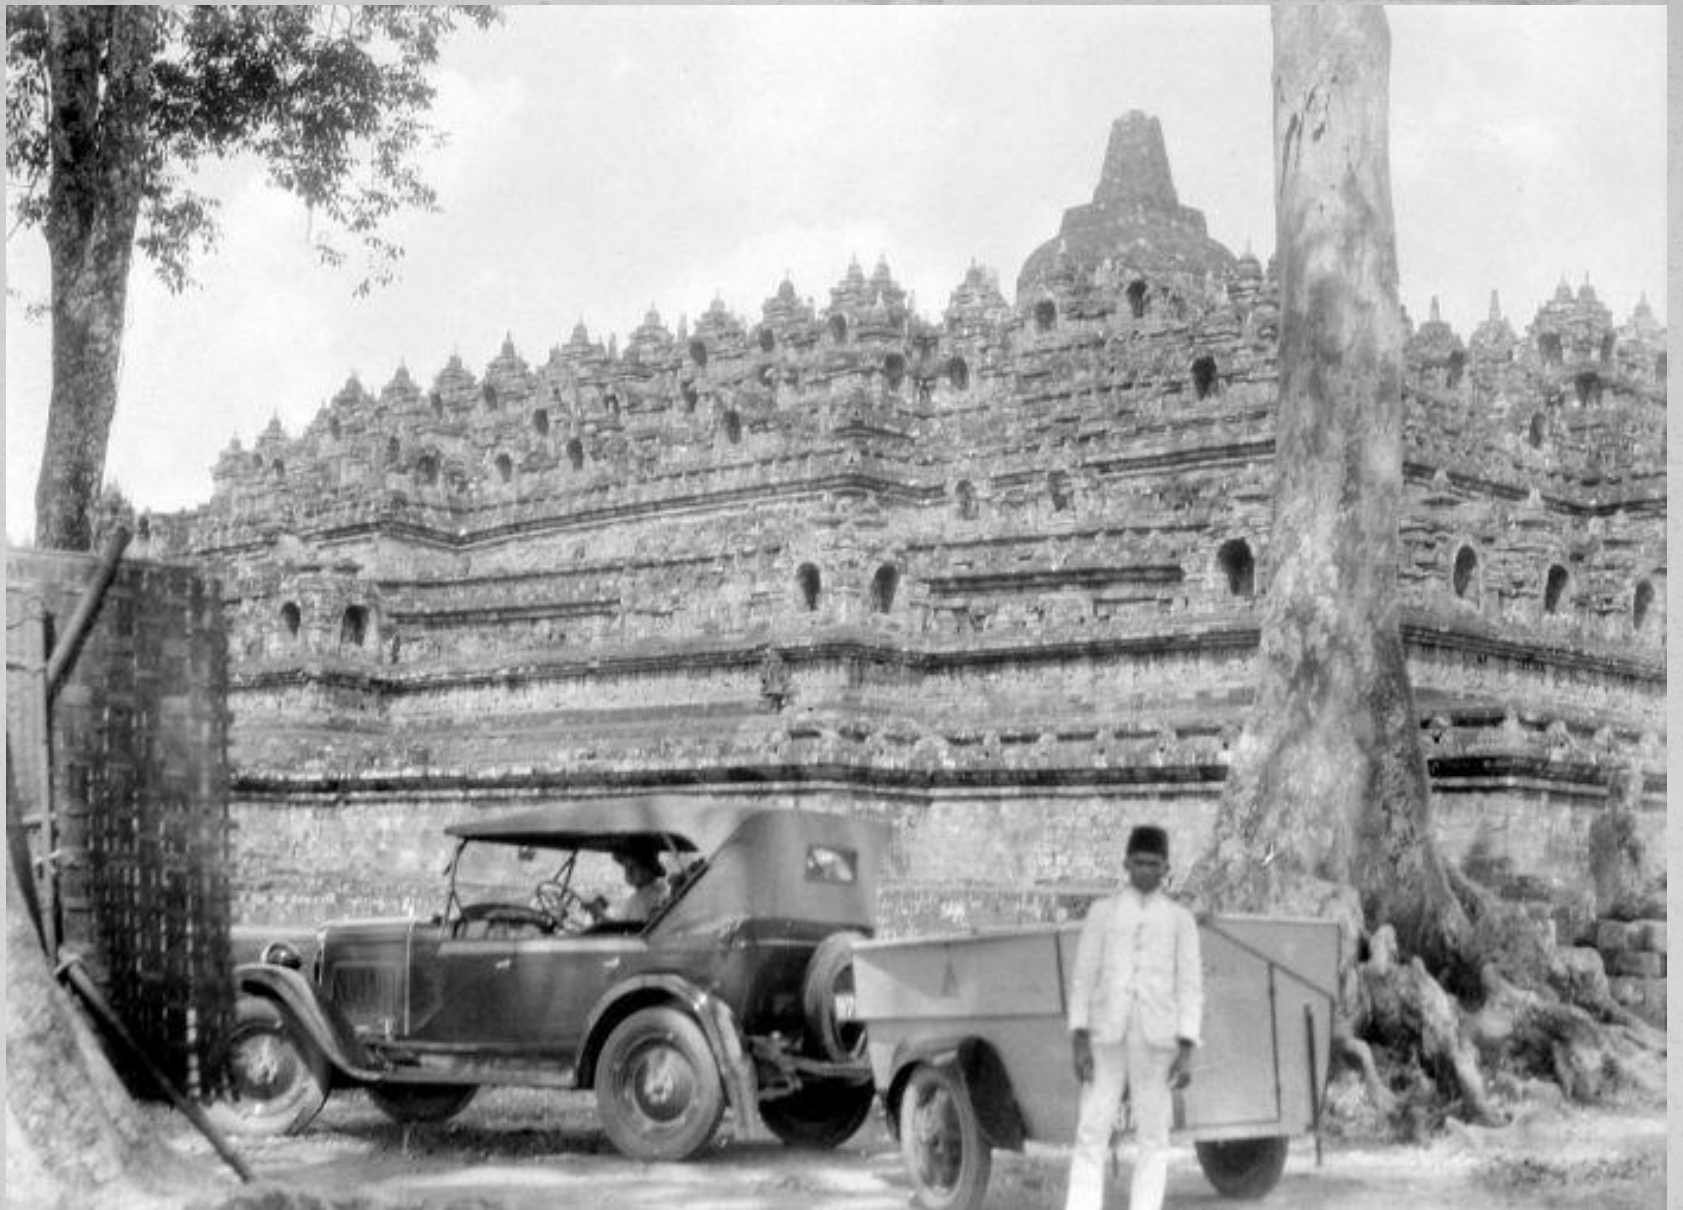
**Foto Borobudur tanpa Chattras diambil tanggal 31 Mei 1929
(Tropen)**

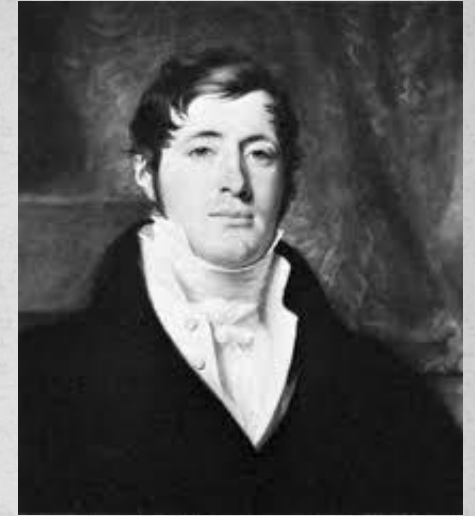
Upaya untuk menggambarkan Candi Borobudur lengkap dengan “chattras”-nya sebenarnya sudah sejak lama ada, di antaranya adalah Raffles (mungkin assistennya), yang memuat rekonstruksi (di atas kertas) Stupa Induk candi ini pada terbitan kedua bukunya *The History of Java* (1830)

Sketsa dibuat berdasarkan dugaan tanpa data artefaktual – padahal stupa induk telah runtuh

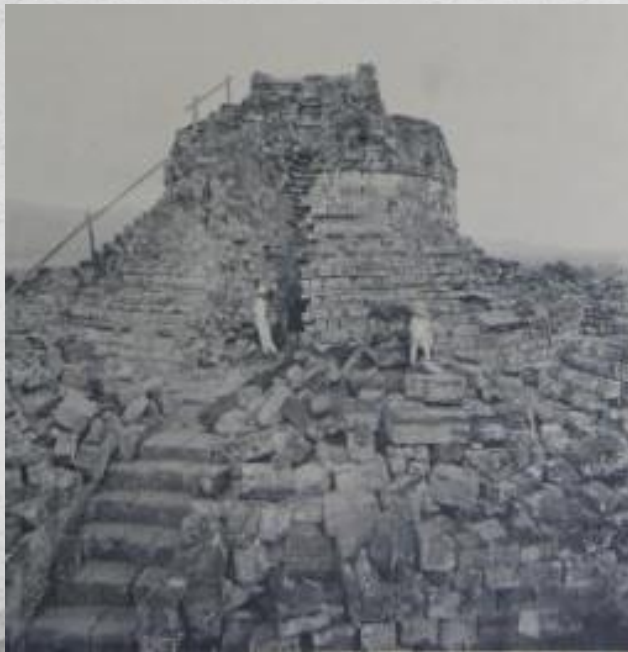
- Ketika van Erp menggambarkan penampang Candi Borobudur, ia memang menunjukkan *chattras* itu, tetapi dengan garis-garis putus (tidak tegas). **Menunjukkan keragu-raguan dikarenakan minimnya data.**

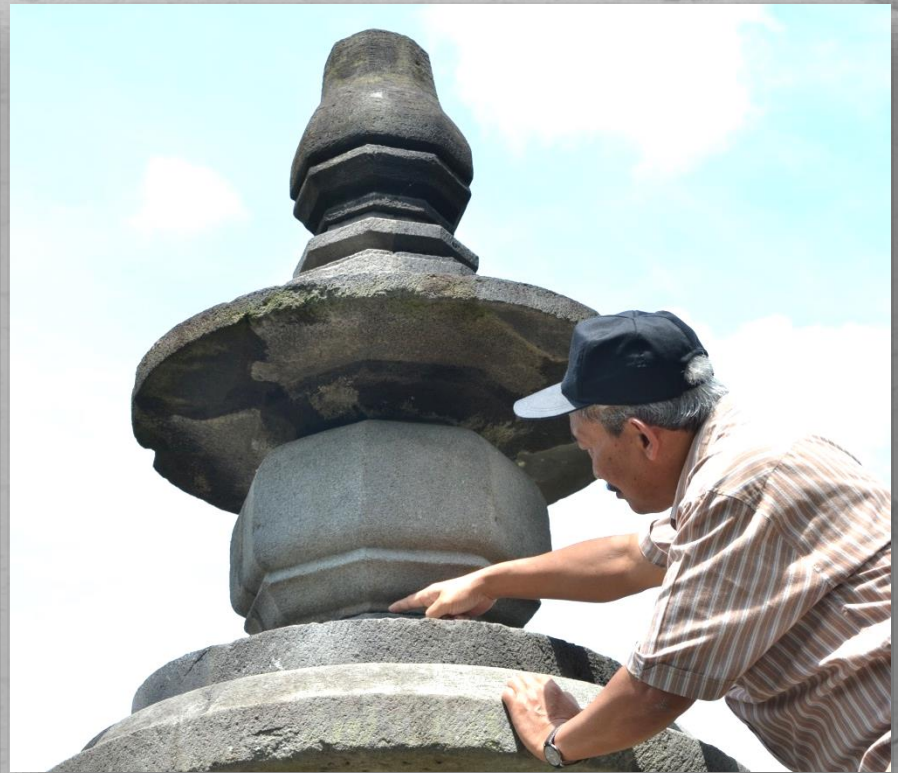
PENGAMATAN 2011: Profil 4,
tidak lengkap, sambungan tidak cocok

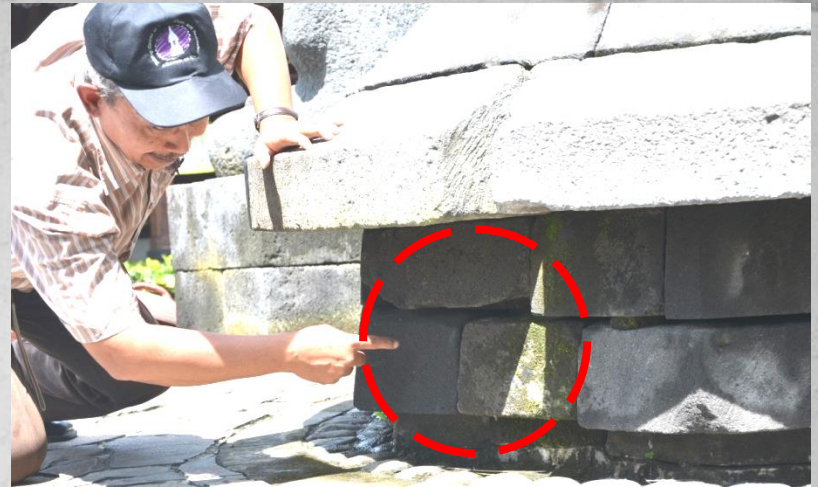
PENGAMATAN 2011: Profil bagian tengah yasti hanya ada 2 baris, tidak menonjol

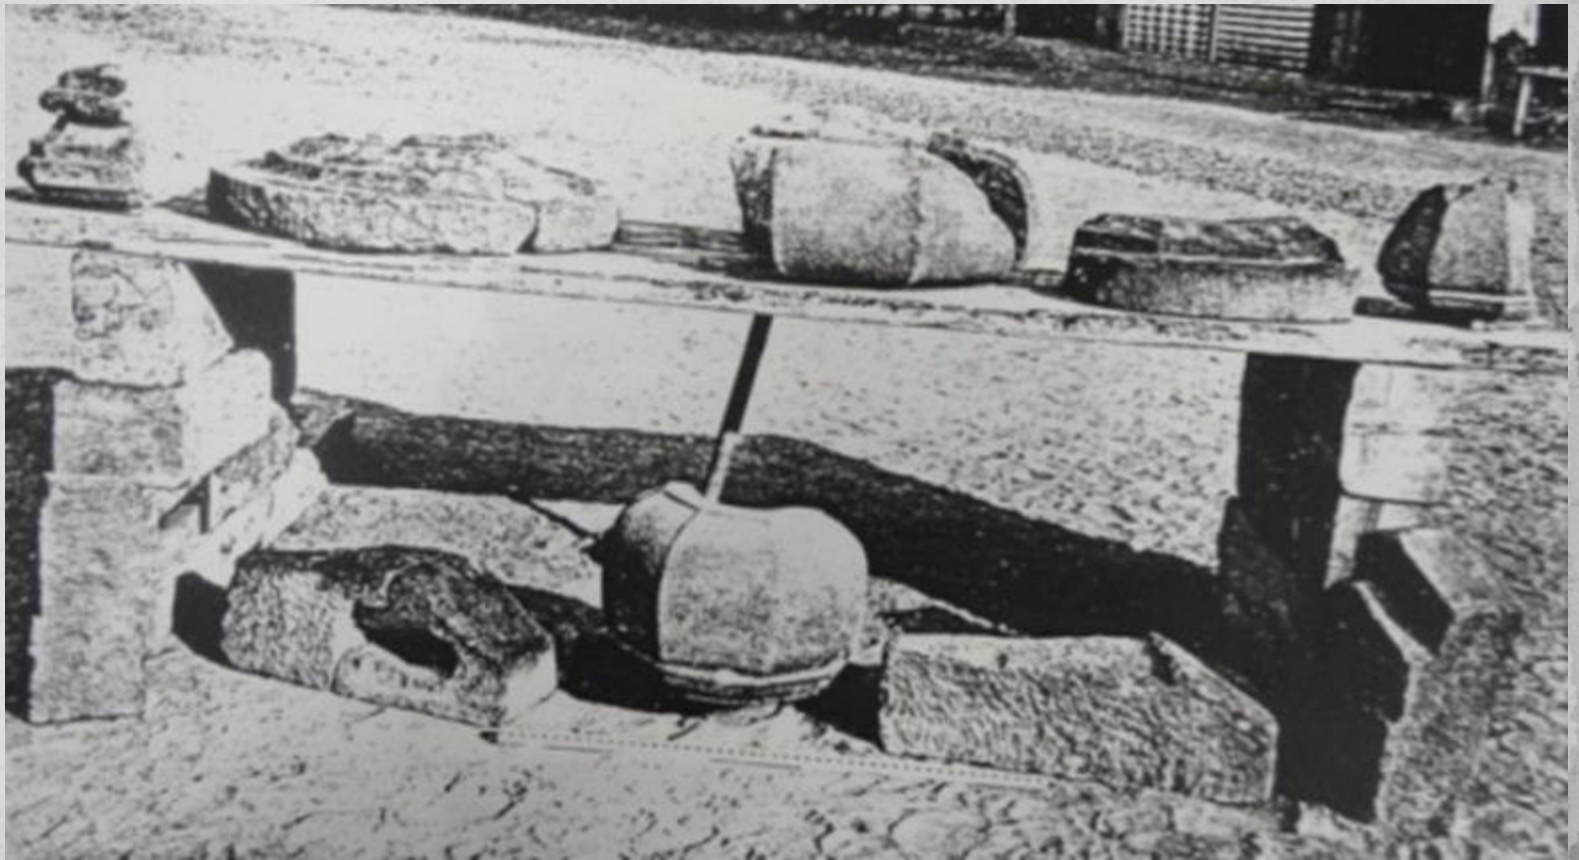
Observasi Batu Lepas Penyusun Chattra

Dijumpai lebih kurang 6 fragmen batu asli yang diindikasikan van Erp merupakan bagian *chattra*

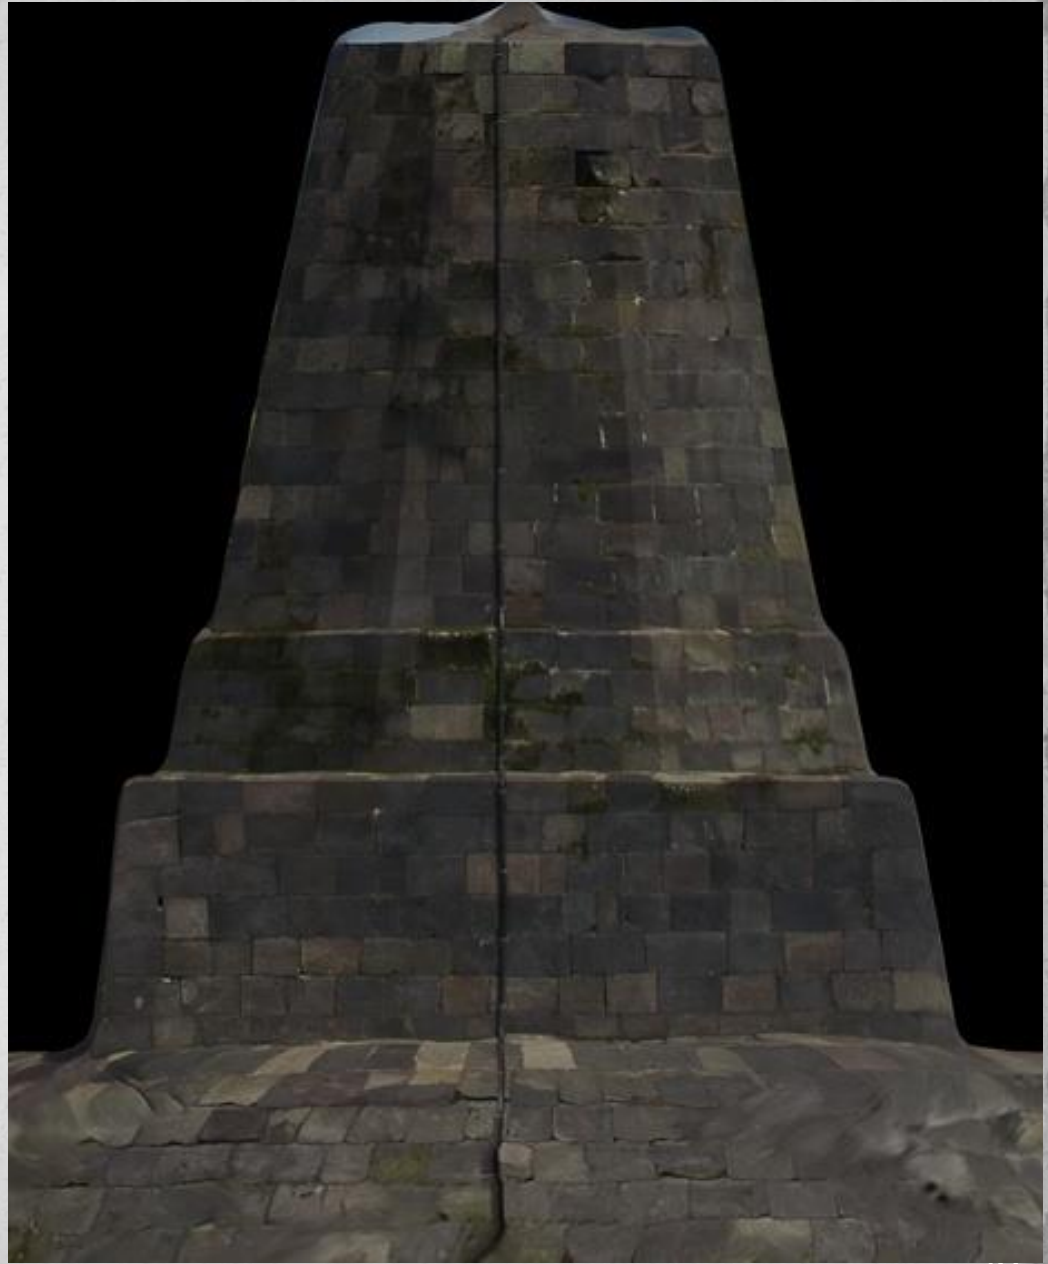
Observasi Yasti Pada Struktur Candi Borobudur

Observasi pada *yasti* difokuskan pada bagian puncak yang merupakan titik persambungan antara struktur *yasti* dan *chattra*.

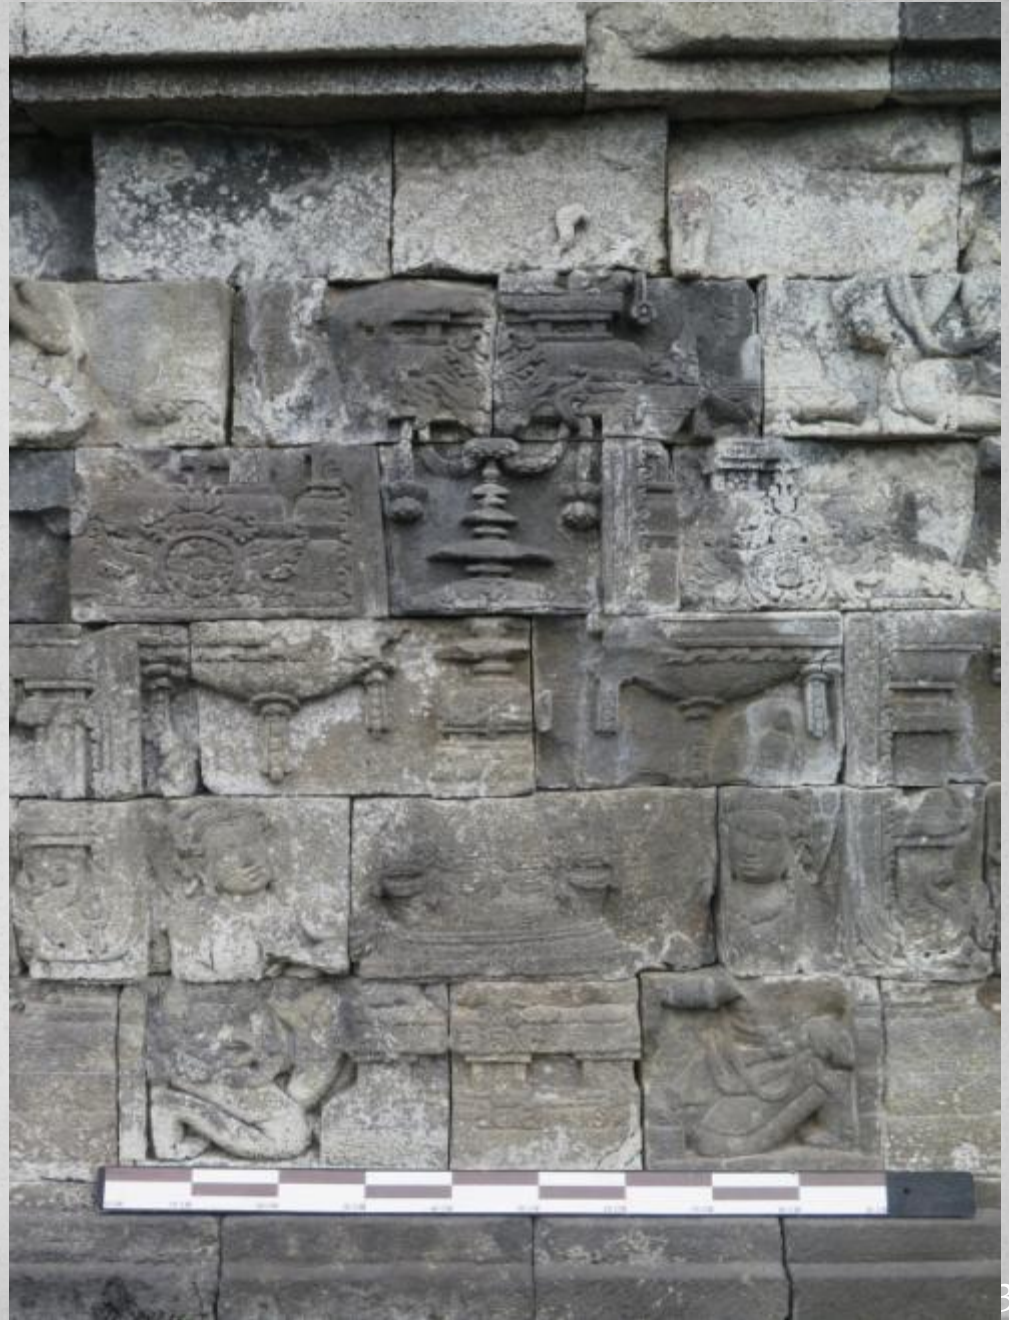
- Relief Stupa pada relief cerita Candi Borobudur (Sisi Selatan dinding lorong II, bidang j, panil no.45)
- Relief inilah yang kemungkinan digunakan oleh van Erp dalam merekonstruksi chattra dan dipaksakan untuk dipasangkan dengan temuan batu yang tidak dapat dipertanggungjawabkan asalnya.

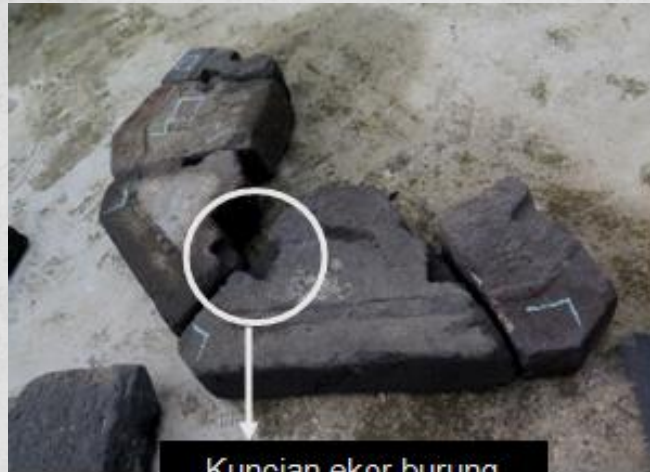
- Keaslian Teknik Konstruksi (system kunciian yang dipaksaakan).

Kuncian ekor burung

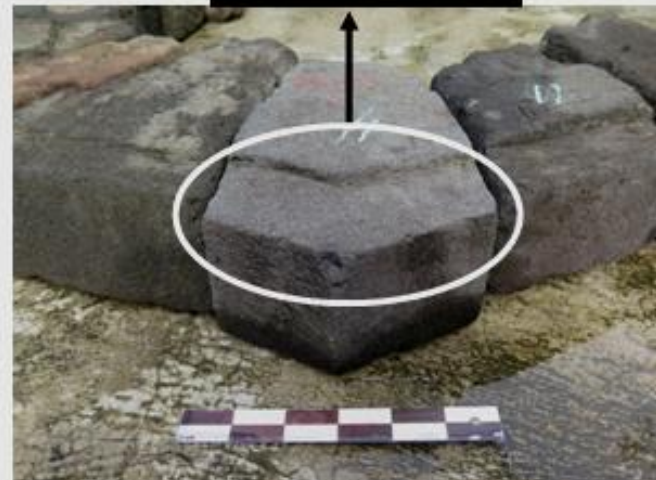
Sisten takikan

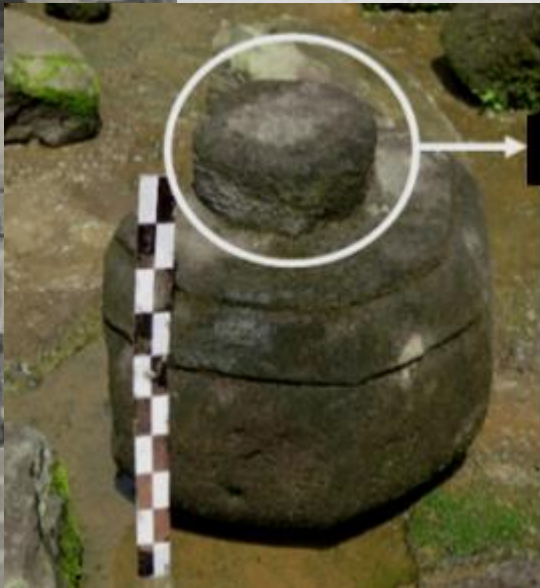
- Keaslian Teknik Konstruksi
(lubang dan purus tidak sesuai dan dipaksakan)

Kuncian berbentuk purus

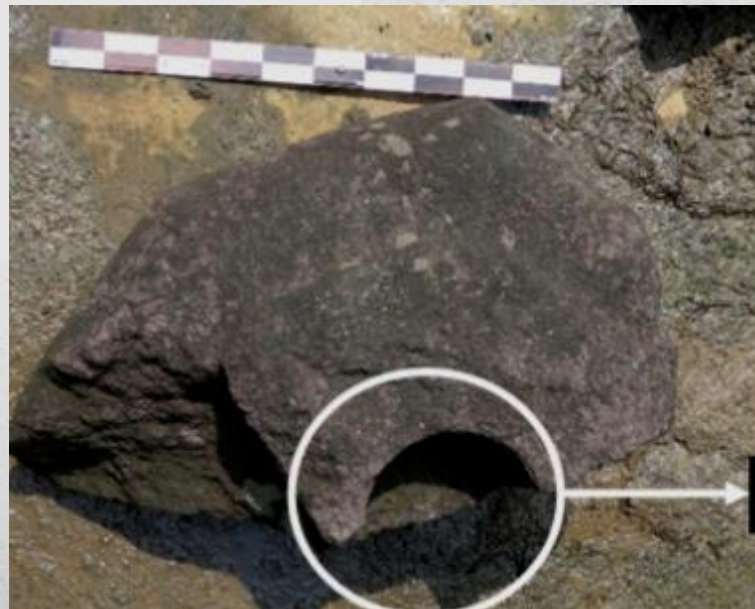
Lubang purus
